Instituto de Pesquisas Tecnológicas

RELATÓRIO TÉCNICO N° 85 176-205 (3 Vias)

**ESTUDO DAS ALTERAÇÕES DAS TELHAS DE
CIMENTO-AMIANTO AO LONGO DO USO, PELA
EXPOSIÇÃO ÀS INTEMPÉRIES**

Cliente: Instituto Brasileiro de Crisotila

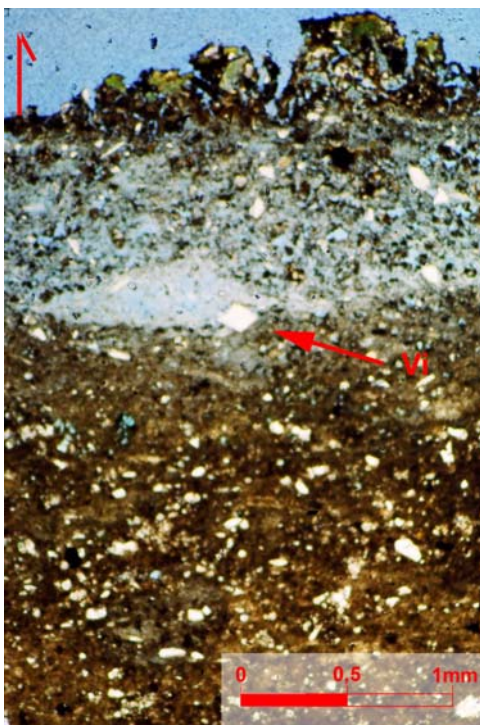
Foto 6 - Am-1.1 Proact. Zona de corrosão com material biológico. Abundância de vidro (losângulo bem ao centro). Polarizadores paralelos.

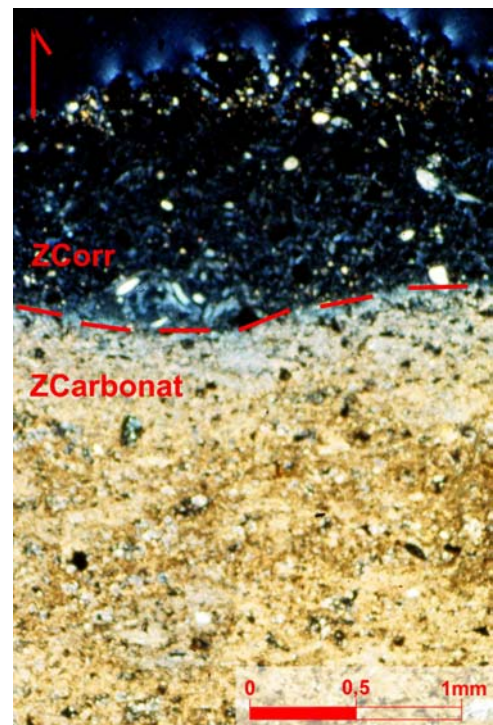
Foto 7 - Am-1.1 Proact. Zona de corrosão com material biológico. Polarizadores cruzados.

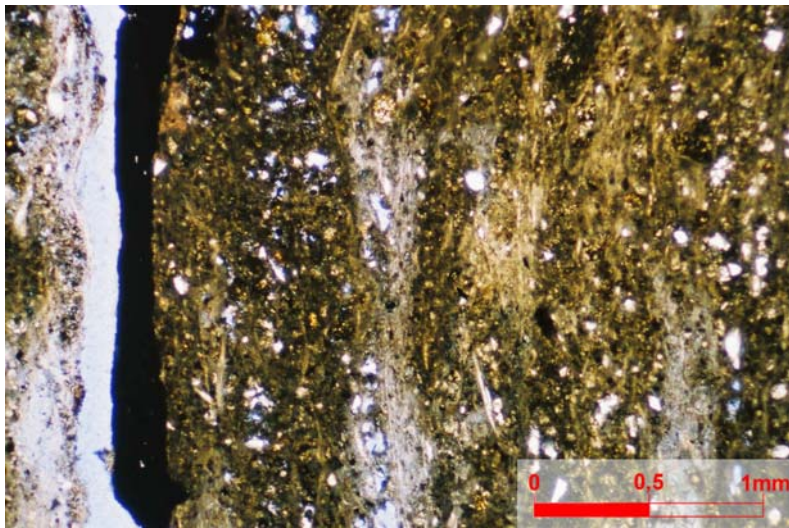
Foto 8 – Am-1.2 Proact. Aspecto geral da superfície externa da telha. Em preto destaca-se filme, de fuligem. As fibras estão dispostas subparalelamente à superfície. Notar abundância de vazios irregulares, em branco azulado. Polarizadores descruzados.

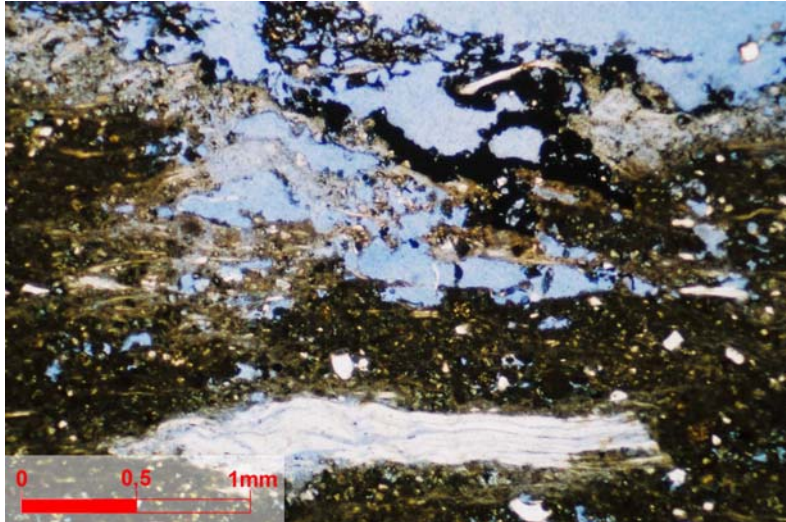
Foto 10 – Am-1.2 Proact. Forte corrosão da telha, com fibras de crisotila pouco aderidas à pasta de cimento. Polarizadores descruzados.

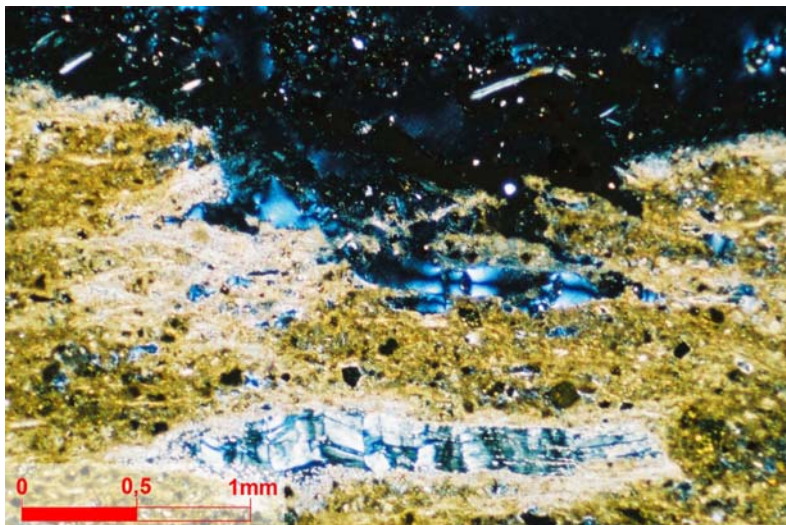
Foto 11 – Am-1.2 Proact. Idem foto anterior. Notar que apesar da forte degradação da pasta, a fibra não apresenta feições de deterioração. Polarizadores cruzados.

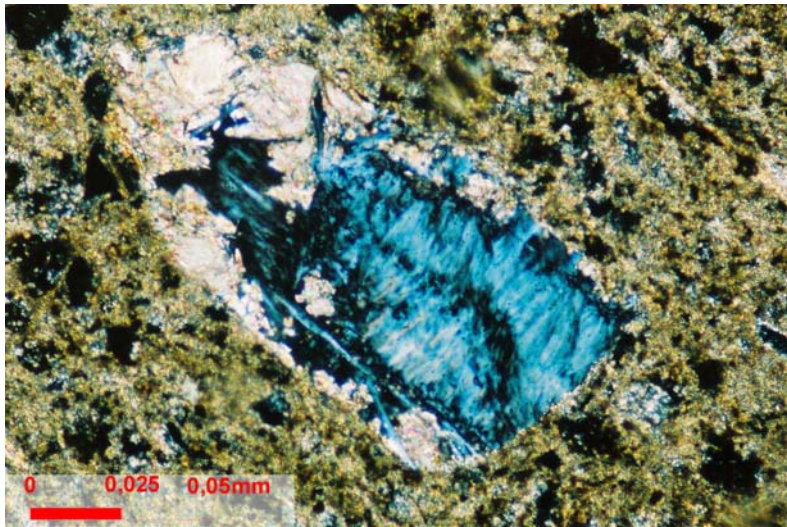
Foto 12 – Am-1.2 Proact. Carbonato na interface da pasta com o agregado, possivelmente como produto de reprecipitação em local de maior porosidade (carbonatação). Polarizadores cruzados.

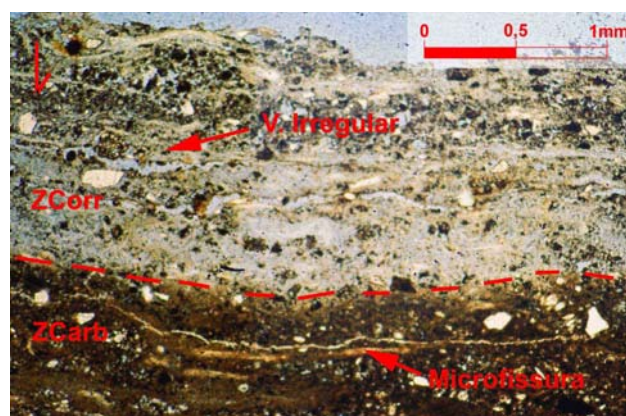
Foto 29 - AM-5.2 Eixos. Microfissura próximo à interface zona de corrosão / zona de carbonatada microporosa. Semelhança entre microfissura e vazio irregular, sugerindo que a 1ª evolui para a 2ª com o avanço da deterioração. Perfil da base. Polarizadores paralelos.

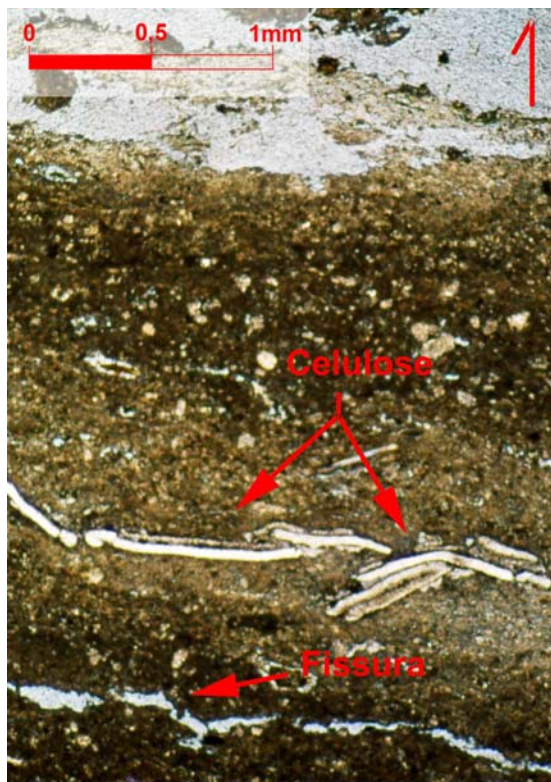
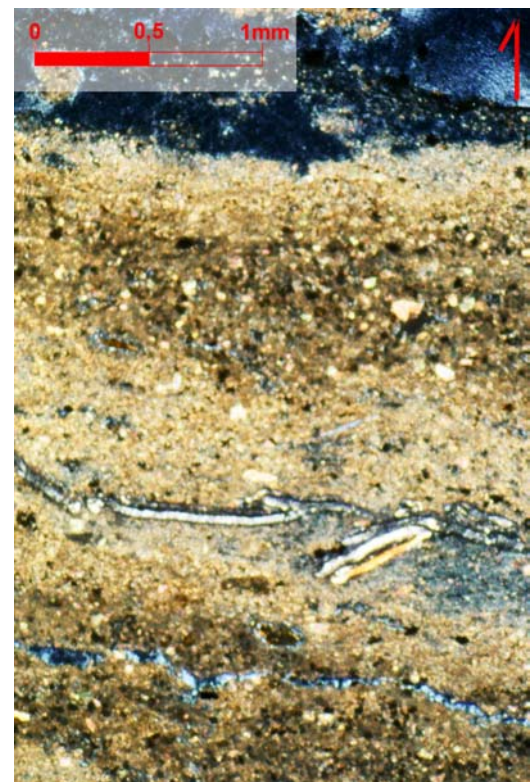
Foto 34 - Crespum Descoberta. Perfil de alteração do topo. Zona de corrosão e zona carbonatada. Fibra de celulose e fissura "alargada" por dissolução, com paredes irregulares, paralelas à superfície. Polarizadores paralelos.

Foto 35 - Crespum Descoberta. Perfil de alteração do topo. Zona de corrosão e zona carbonatada. Fibra de celulose e fissura "alargada" por dissolução, com paredes irregulares, paralelas à superfície. Polarizadores cruzados.

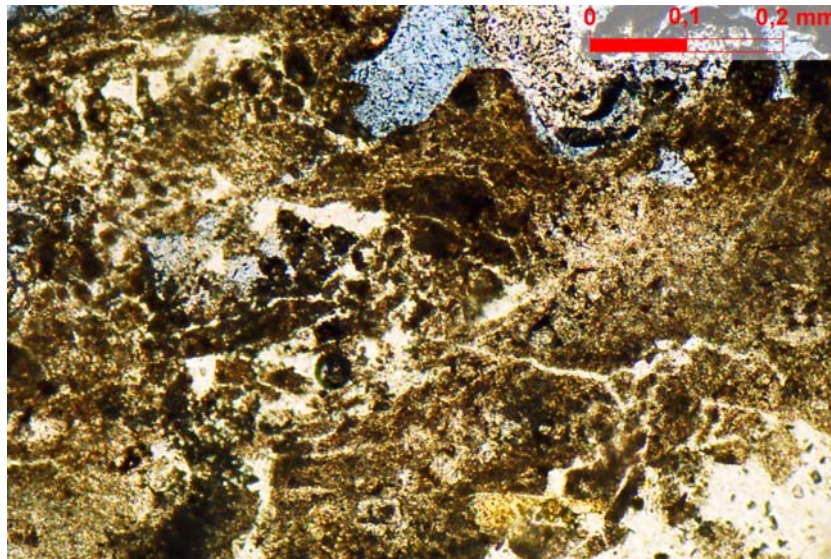
Foto 36 - Saúde - RJ Coberta – Canais micrométricos de dissolução. Possivelmente são canais capilares pretéritos da telha, aproveitados como caminhos de percolação de água. Polarizadores cruzados.

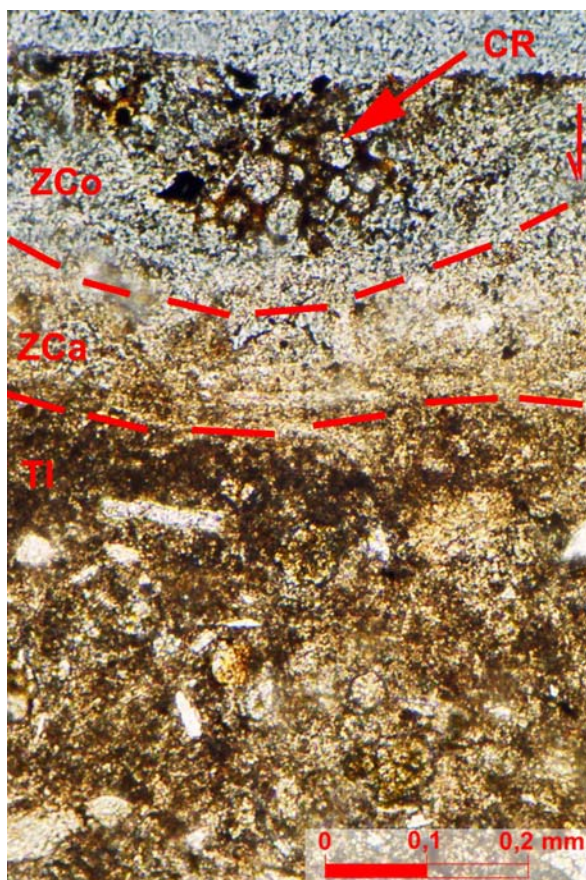
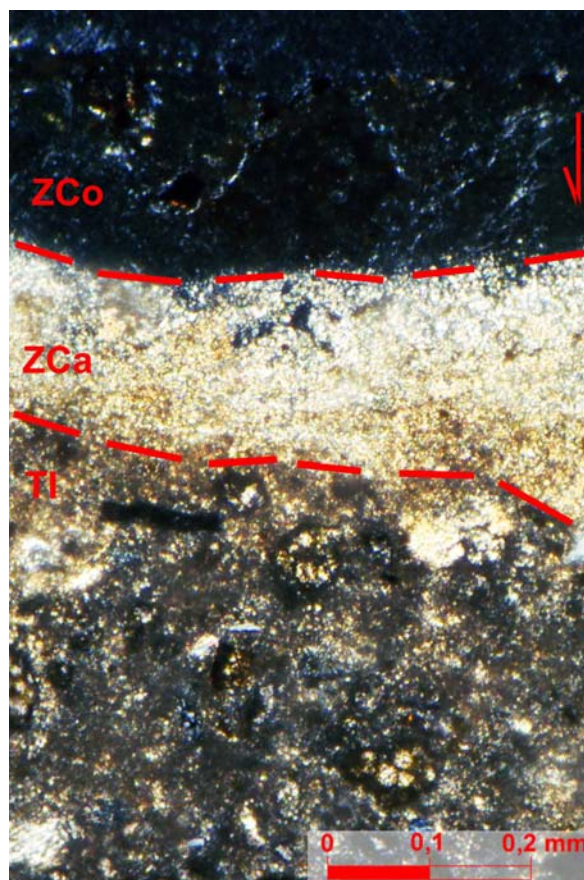
Foto 39 - Ondulada refeitório Coberta. Perfil de alteração da BASE. Zona de corrosão, carbonatação e pouco carbonatada. Notar grãos de clínquer e fibras como “inertes” e impregnação por óxidos e hidróxidos de ferro. Polarizadores paralelos.

Foto 40 - Ondulada refeitório Coberta. Perfil de alteração da BASE. Zona de corrosão, carbonatação e pouco carbonatada. Notar grãos de clínquer e fibras como “inertes” e impregnação por óxidos e hidróxidos de ferro. Polarizadores cruzados.

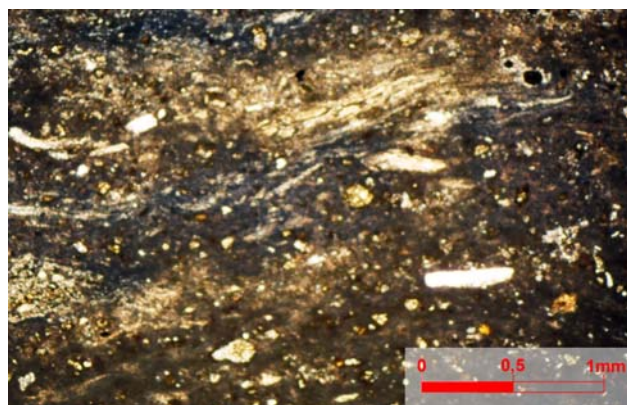
Foto 41 - Ondulada refeitório Descoberta. Aspecto geral. Pasta “esfumaçada” devido à carbonatação muito incipiente. Clínquer pouco hidratado. Lixiviado de portlandita. Polarizadores paralelos.

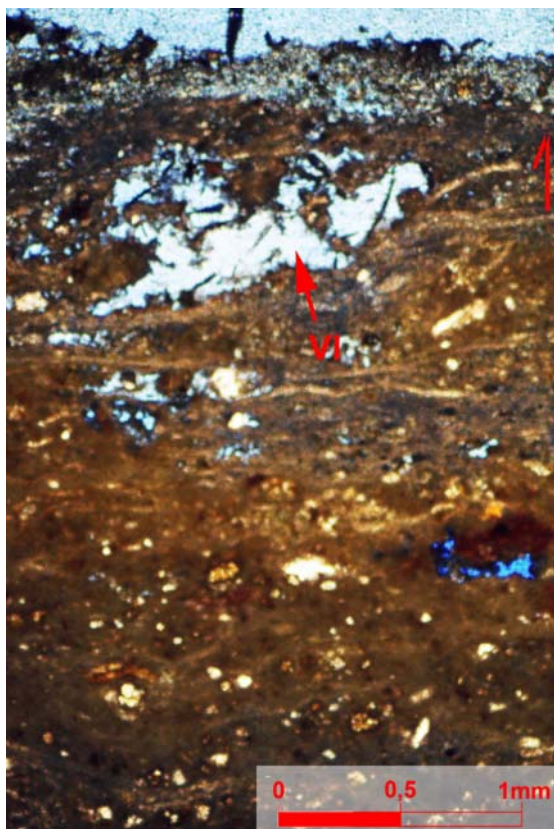
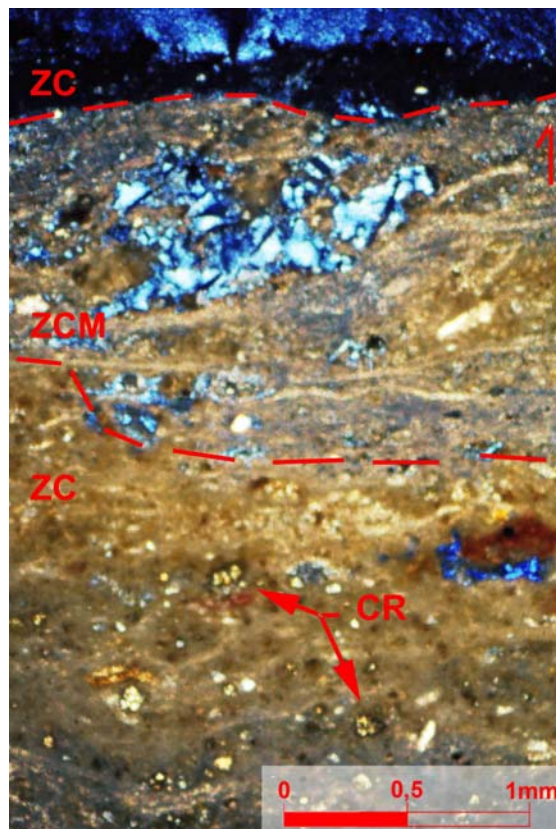
Foto 43 - Ondulada refeitório Descoberta. Perfil de alteração do topo. Zona de corrosão com sujeira, zona de carbonatação com vazios irregulares. Polarizadores paralelos.

Foto 44 - Ondulada refeitório Descoberta. Perfil de alteração do topo. Zona de corrosão com sujeira, zona de carbonatação com vazios irregulares. Polarizadores cruzados.

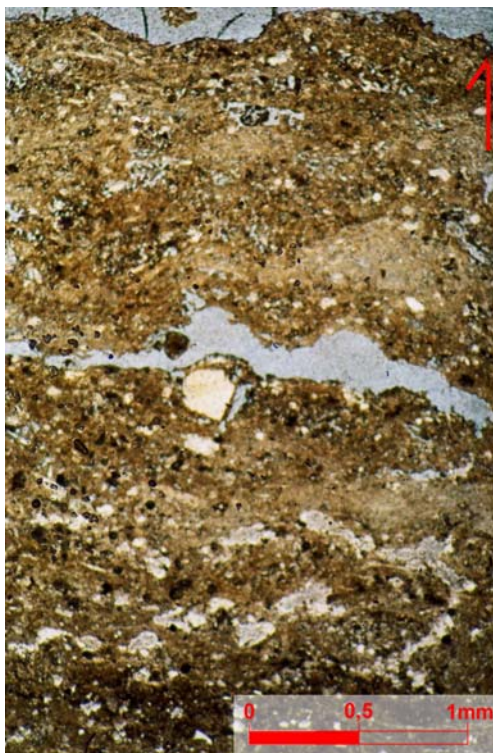
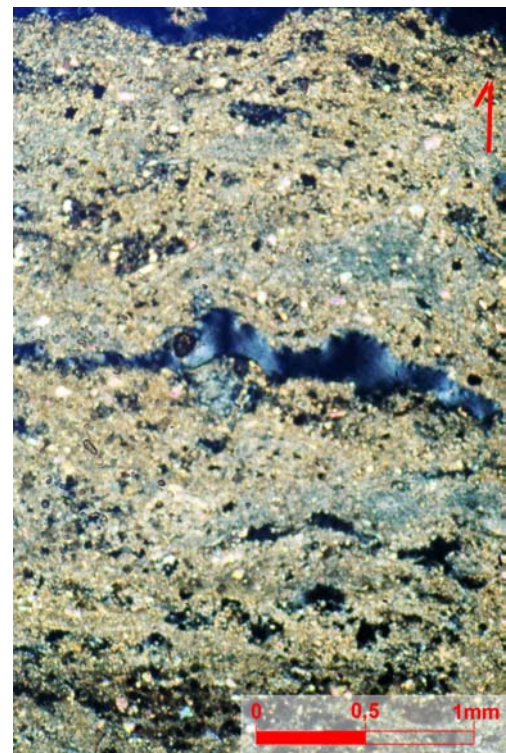
Foto 48 - Crespum Coberta. Telha muito carbonatada (homogênea) e porosa. Deterioração avançada. Polarizadores Paralelos.

Foto 49 - Crespum Coberta. Telha muito carbonatada (homogênea) e porosa. Deterioração avançada. Polarizadores cruzados.

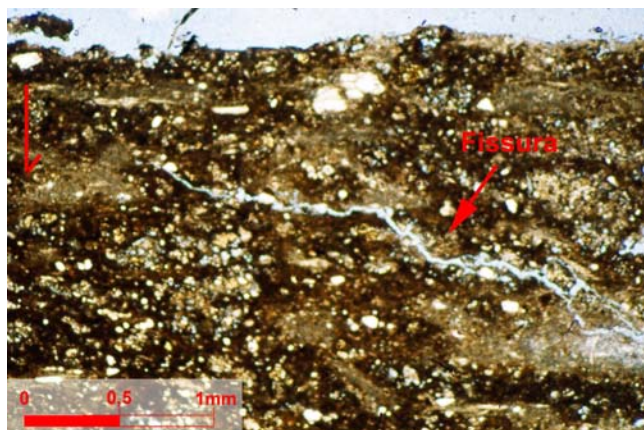
Foto 53 - Hangar 3. Fissura próxima à base, contornando clínquer ramificado em região microporosa (vibração do hangar?). Polariza-

dores paralelos.

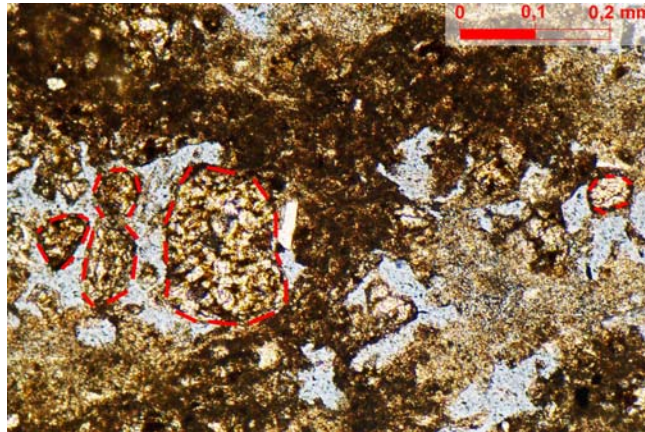
Foto 54 - Hangar 4. Detalhe de clínquer "isolado" em vazios irregulares próximos à base (aspecto claramente de dissolução). Matriz dissolvida. Polarizadores paralelos.

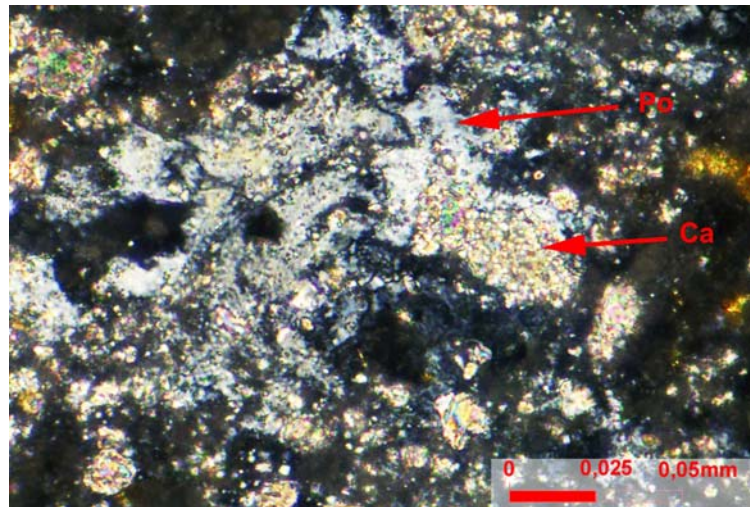
Foto 61 - Pavilhão Phebo Coberta. Portlandita corroída por carbonato. Polarizadores cruzados.

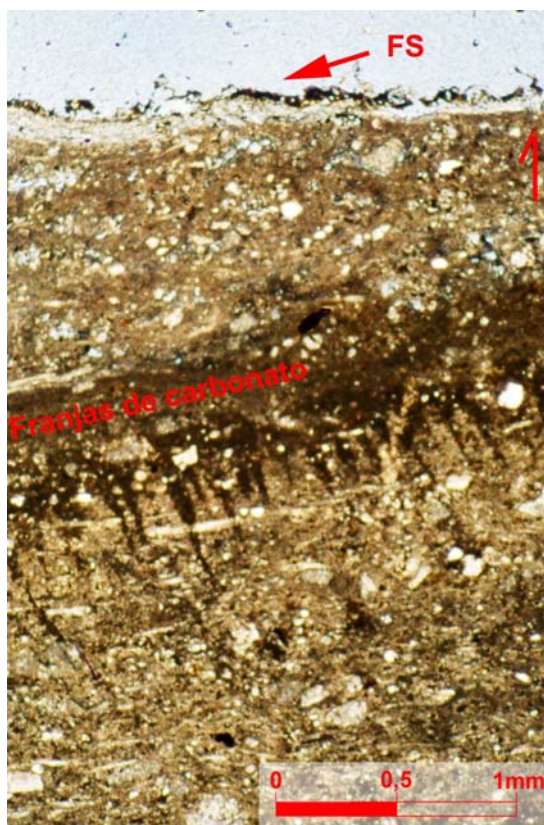
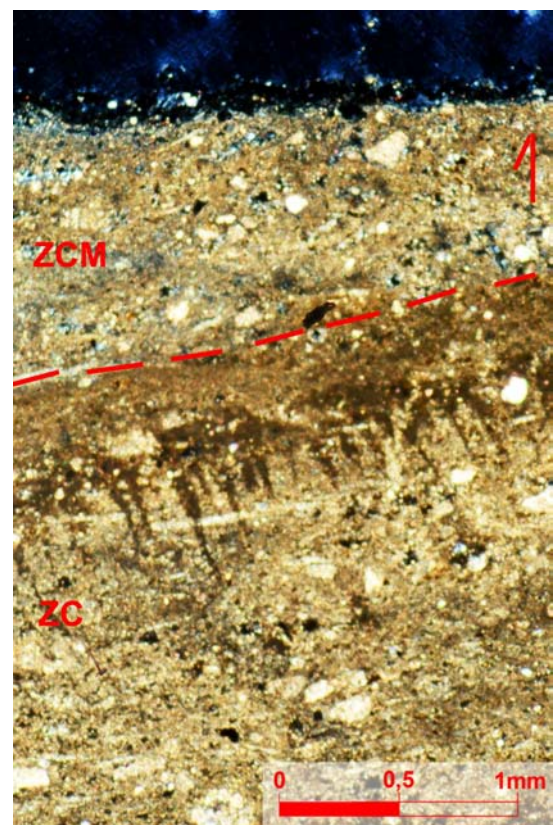
Foto 62 - Pavilhão Phebo Descoberta. Perfil da BASE: Filme, corrosão e lixiviação 1: "raízes" de carbonato escuro (impregnado ou mais fino?) penetrando na zona já carbonatada. Polarizadores paralelos.

Foto 63 - Pavilhão Phebo Descoberta. Perfil da BASE: Filme, corrosão e lixiviação 1: "raízes" de carbonato escuro (impregnado ou mais fino?) penetrando na zona já carbonatada. Polarizadores cruzados.

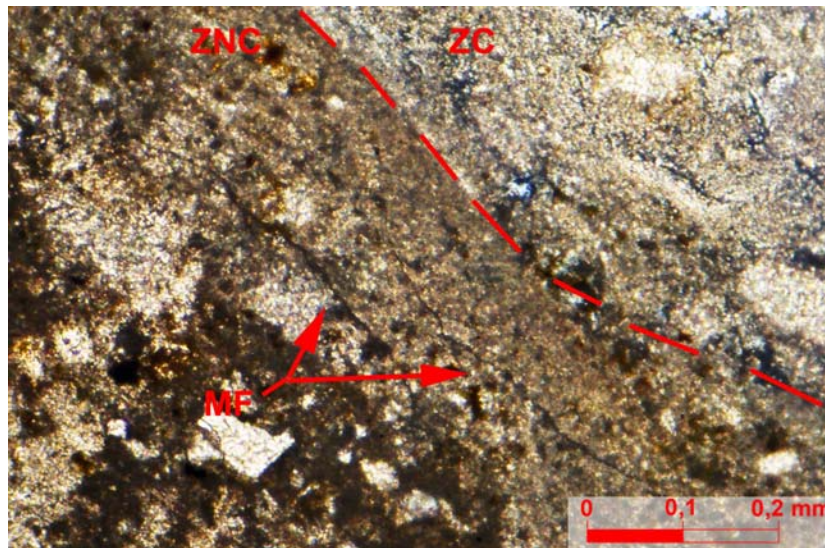
Foto 64 - Pavilhão Phebo Descoberta. Microfissuras na interface de região carbonatada e região carbonatada porosa (por contração da cristalização do carbonato?). Polarizadores paralelos.

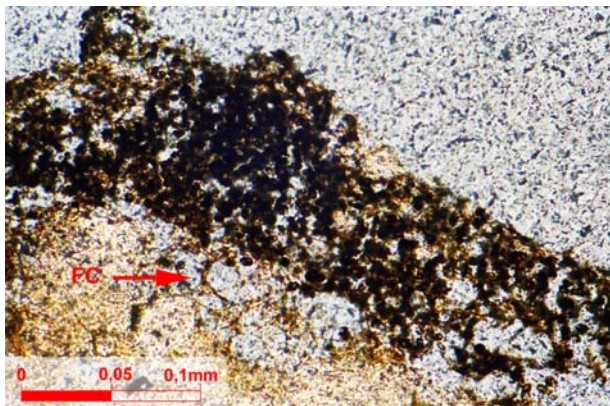
Foto 65 - Embalagens - Phebo. Sujeira na forma de pequenas esferas avermelhadas. Fantasmas de clínquer arrancados. Polarizadores paralelos.

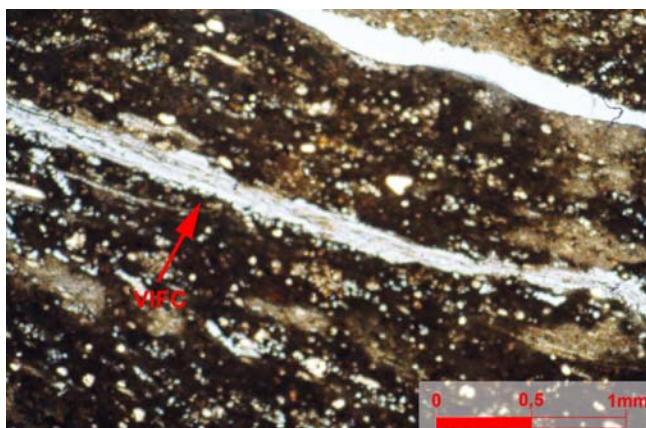
Foto 69 -: Passarela PB – UFPA Coberta. Grande vazio (fissura alongada), isolando fibra (VIFC: vazio interface fibra cimento). Polarizadores paralelos.

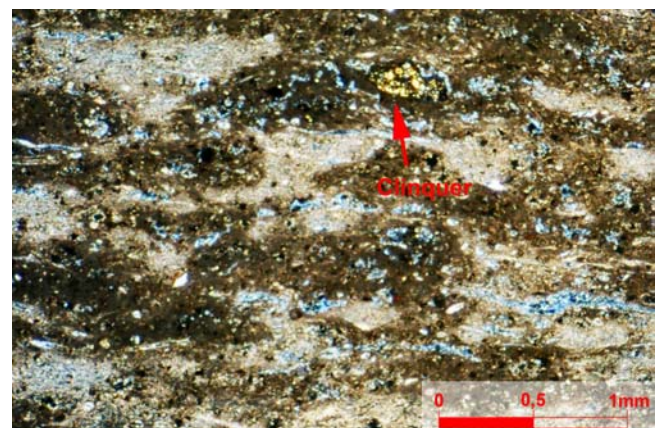
Foto 70 - Passarela PB – UFPA Coberta. Regiões muito ricas em vazios irregulares, apesar da telha não estar muito carbonatada. Polarizadores cruzados.

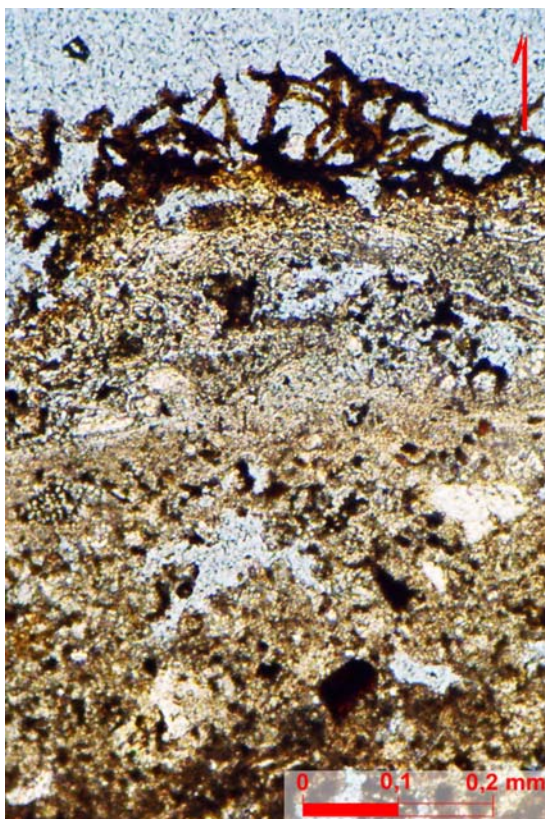
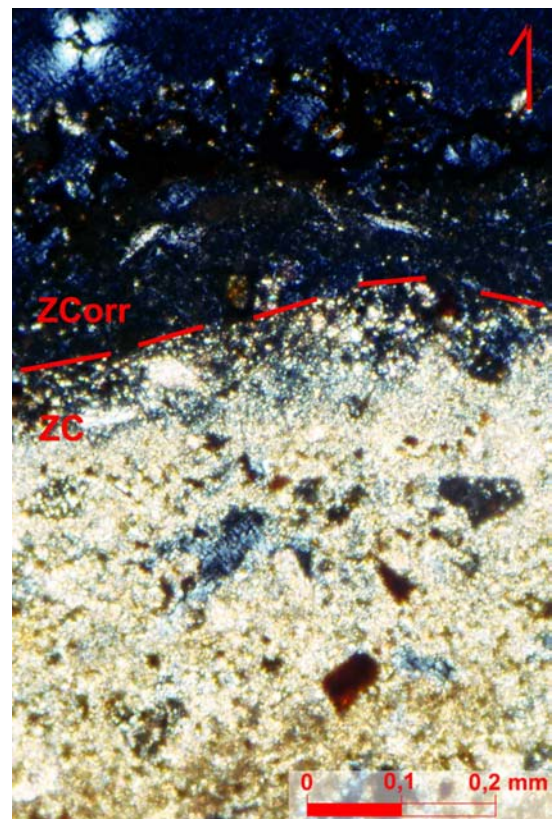
Foto 77 - Mercadoria - BB. Perfil de alteração do topo. Material biológico fibroso, zona de corrosão e pasta carbonatada porosa. Polarizadores paralelos.

Foto 78 - Mercadoria - BB. Perfil de alteração do topo. Material biológico fibroso, zona de corrosão e pasta carbonatada porosa. Polarizadores cruzados.

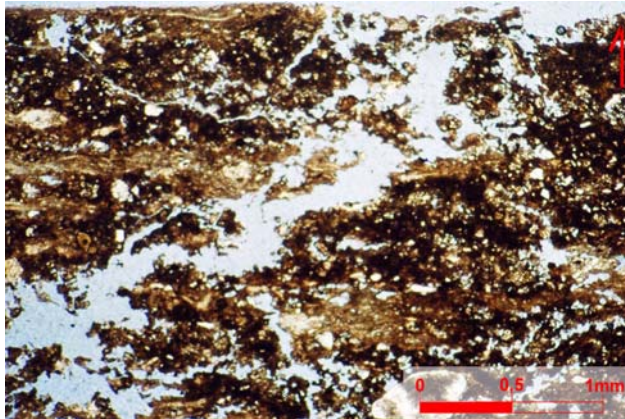
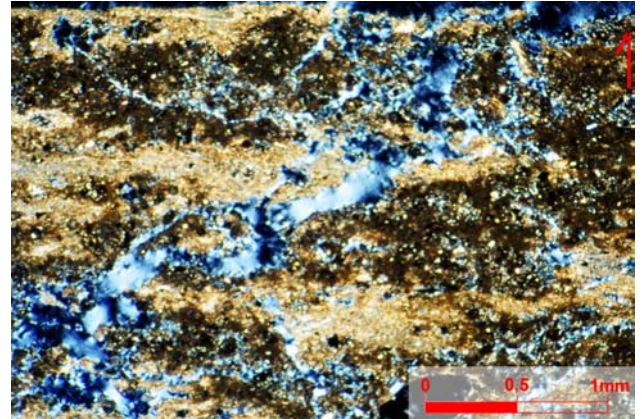
Foto 79 - Rodoviária Ctba Coberta. Vazios irregulares que evoluem para microfissuras. Notar que o desenvolvimento de porosidade abundante não tem necessariamente a premissa de uma carbonatação total da pasta. TOPO. Polarizadores paralelos.

Foto 80 - Rodoviária Ctba Coberta. Vazios irregulares que evoluem para microfissuras. Notar que o desenvolvimento de porosidade abundante não tem necessariamente a premissa de uma carbonatação total da pasta. TOPO. Polarizadores cruzados.

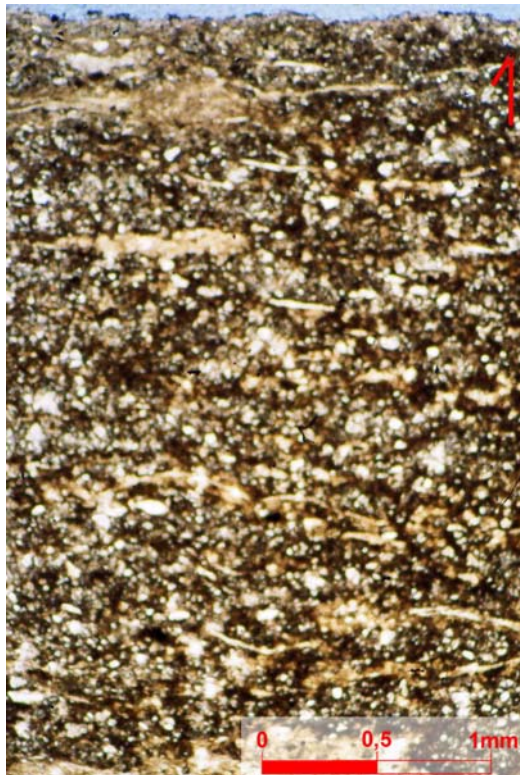
Foto 81 - Muller Descoberta. Perfil do topo: telha pouco carbonatada, superfície plana. Pequenas faixas microporosas. Polarizadores paralelos.

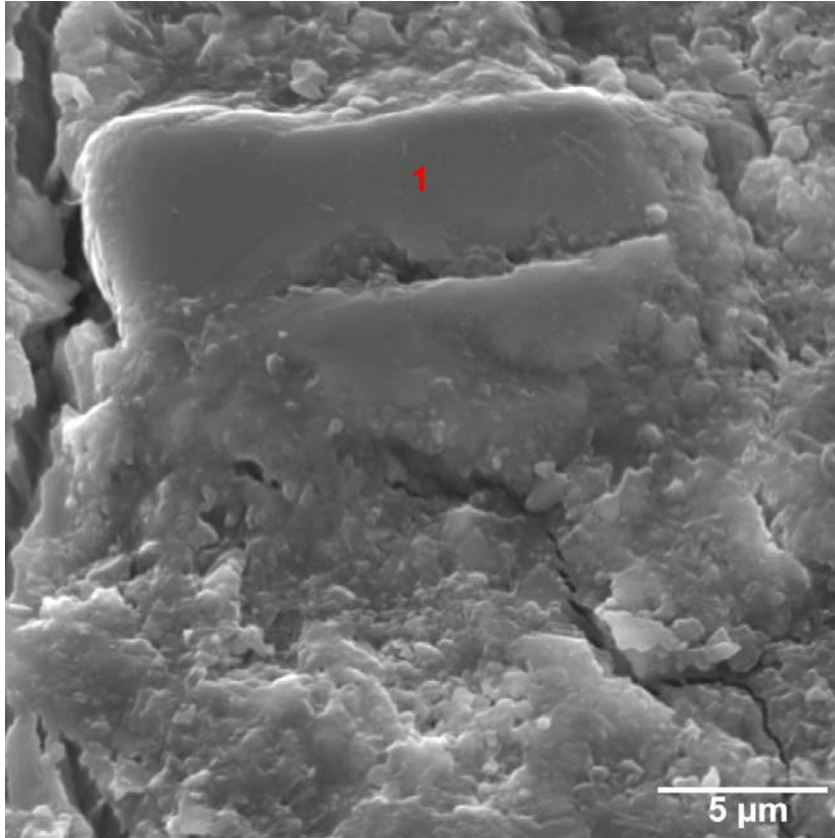
Foto 9 – Am-5.1 Eixos.
Provável sílica gelatinizada da
zona de corrosão. Greta no
canto esquerdo e no canto
direito inferior.

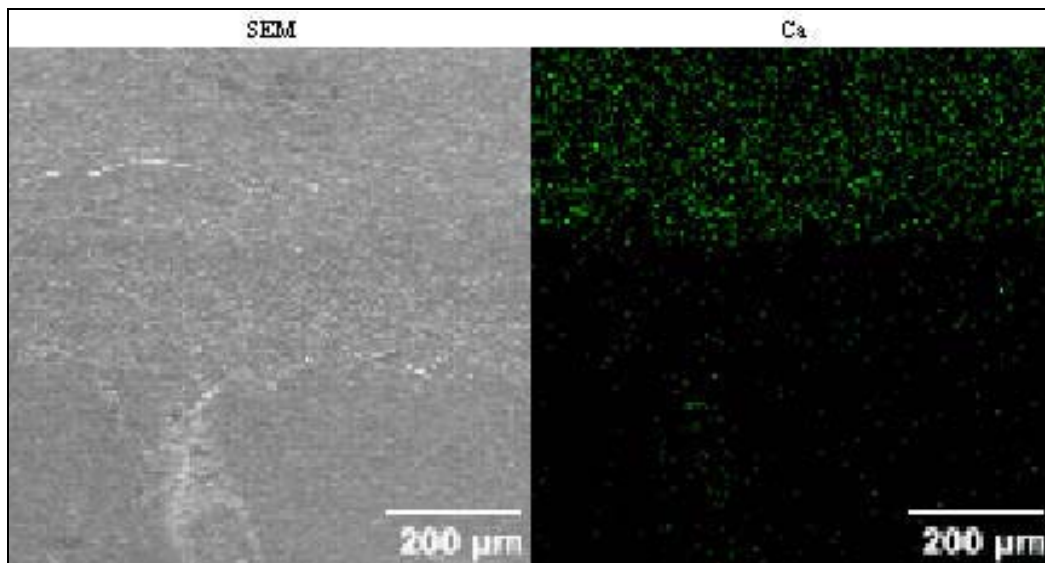
Foto 15: Ondulada refeitório Descoberta. Imagem SEM e mapa de pontos de cálcio – na imagem SEM destacam-se três faixas que equivalem às zonas carbonatadas (superior) e de corrosão (central), sendo a inferior somente o vidro+araldite. Na zona de corrosão, pobre em Ca, não há pasta carbonatada, restando provavelmente sílica gelatinizada.

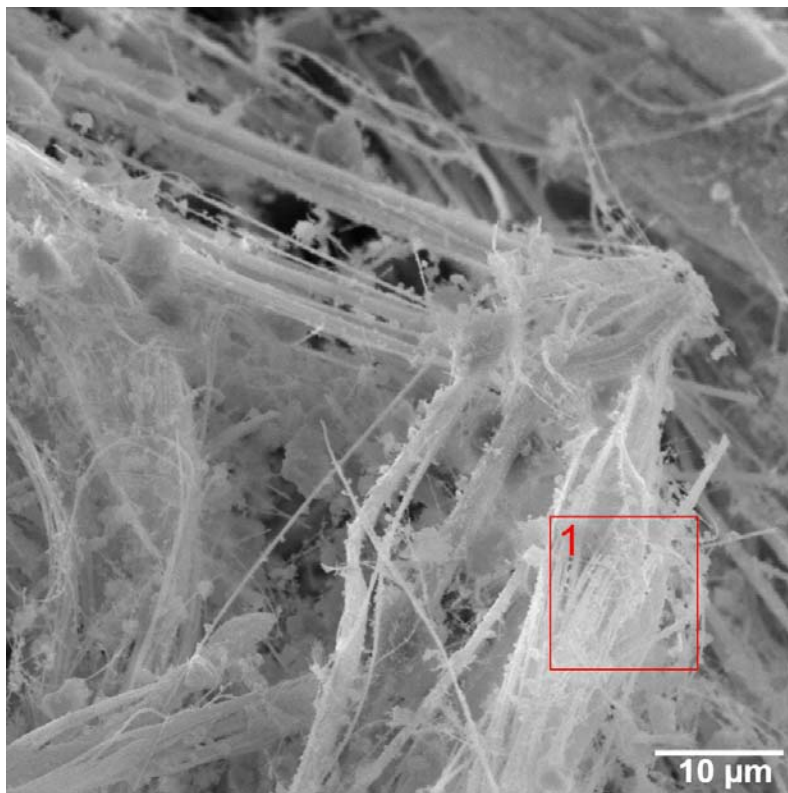
Foto 16 – Ondulada refeitório Descoberta. Fibras de crisotila destituídas da matriz e impregnadas por calcita. Superfície externa.

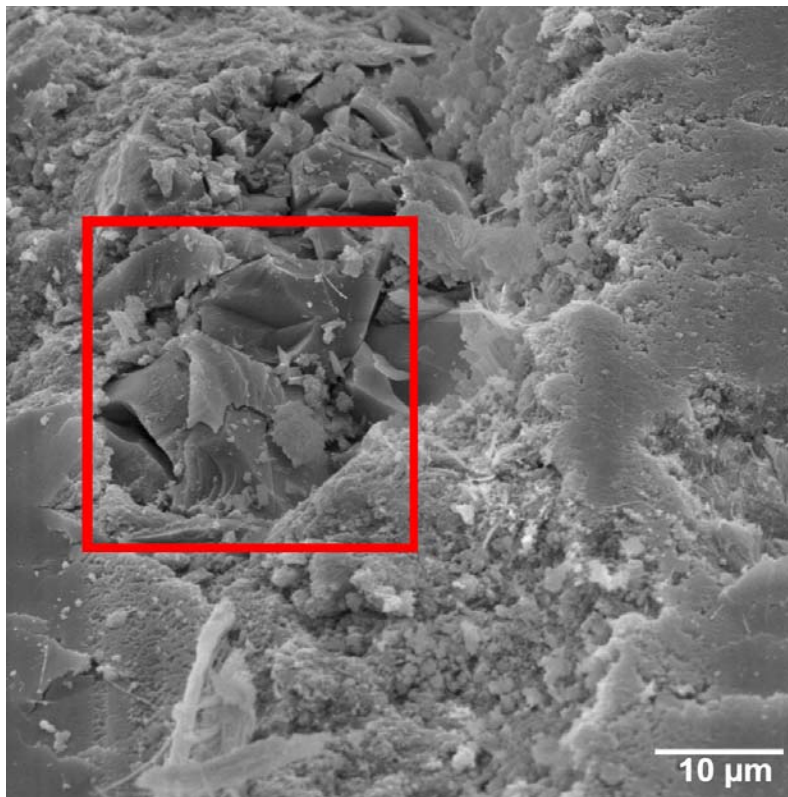
Foto 17 – Ondulada refeitório Descoberta. Sílica gelatinizada, gretada, na zona de corrosão da telha. Em destaque o local da FOTO 18.

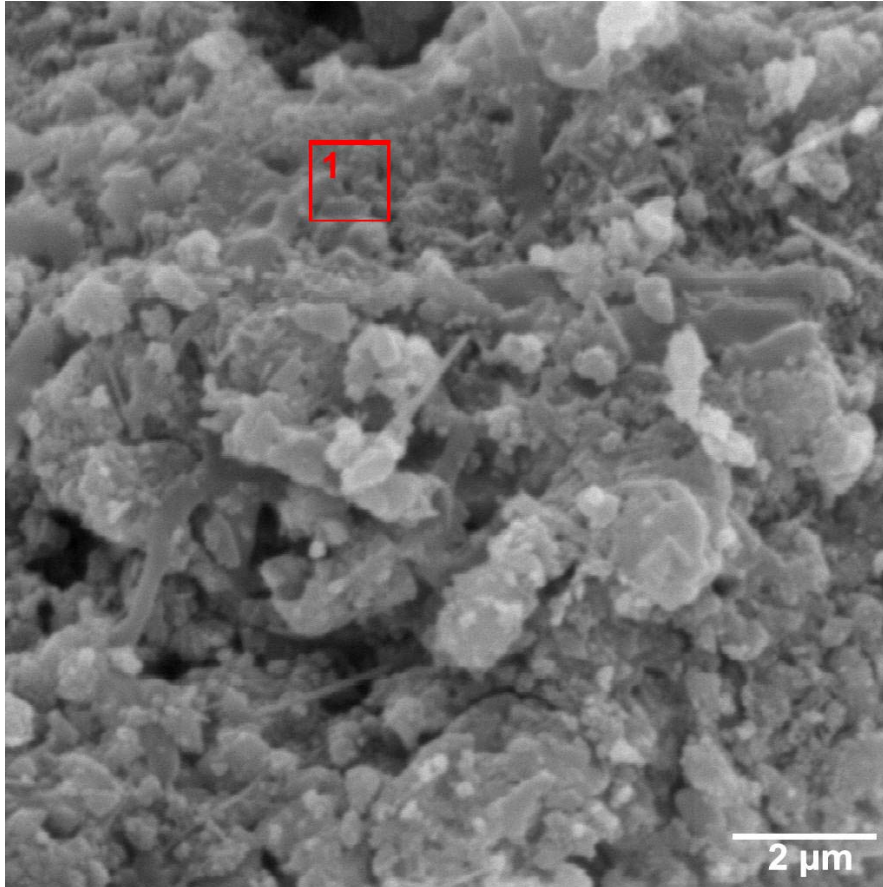
Foto 19 Ondulada refeatório Descoberta. Provável mistura de C-S-H e calcita na zona intermediária à de corrosão e à interna.
