Instituto de Pesquisas Tecnológicas

RELATÓRIO TÉCNICO N° 85 176-205 (3 Vias)

**ESTUDO DAS ALTERAÇÕES DAS TELHAS DE
CIMENTO-AMIANTO AO LONGO DO USO, PELA
EXPOSIÇÃO ÀS INTEMPÉRIES**

Cliente: Instituto Brasileiro de Crisotila

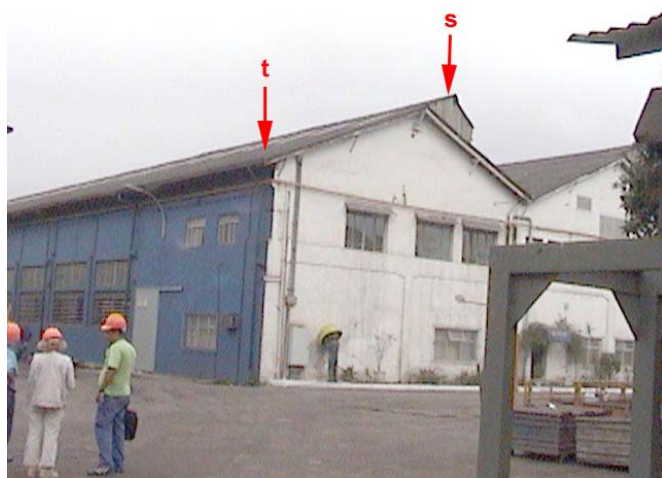
- a) Agentes externos: local sujeito a vibrações oriundas do tráfego intenso de veículos pesados como empilhadeiras e caminhões e do processo de moldagem.
- b) Idade das telhas: \approx 50 anos (informação verbal do Eng^o Domingos).
- c) Amostras: Am-1.1 Proact (LPTR-320/05) (FOTO 5).
Am-1.2 Proact (LPTR-321/05) (FOTO 6).

d) Estado geral: telhas escuras, degradação moderada.

Foto 3 – Galpão Proact com indicação do local de coleta da telha (t) e do shed (s).

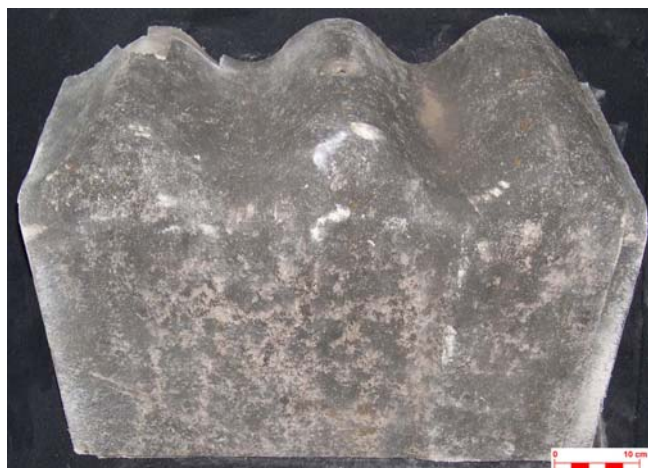
Foto 5 – Shed Am-1.1 (LPTR 320/05), amostrado no Galpão Proact.

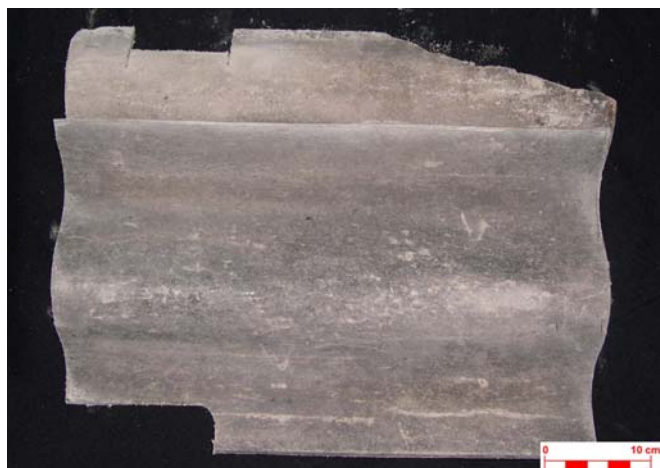
Foto 6 – Telha Am-1.2 (LPTR 321/05), amostrada no Galpão Proact.

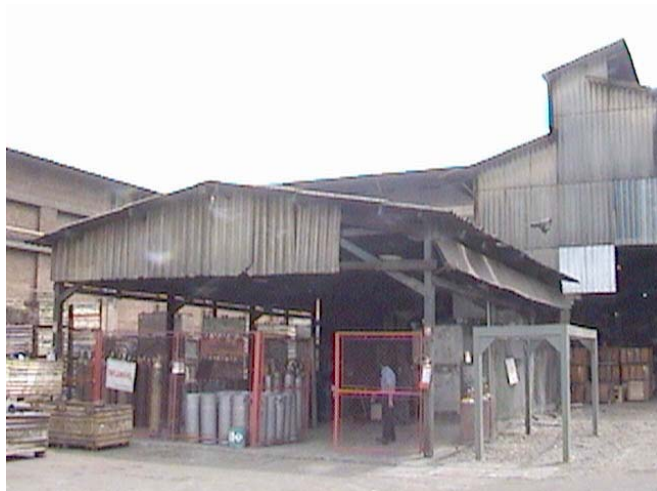
- a) Agentes externos: local sujeito a vibrações oriundas do tráfego intenso de veículos pesados como empilhadeiras e caminhões e do processo de moldagem.
- b) Idade das telhas: > 30 anos.
- c) Observações: presença de telhas quebradas no local.
- d) Amostra: Am-2 Gás (LPTR 322/05) (FOTO 9).
- e) Estado geral: degradação moderada.

Foto 7 – Depósito de gás.

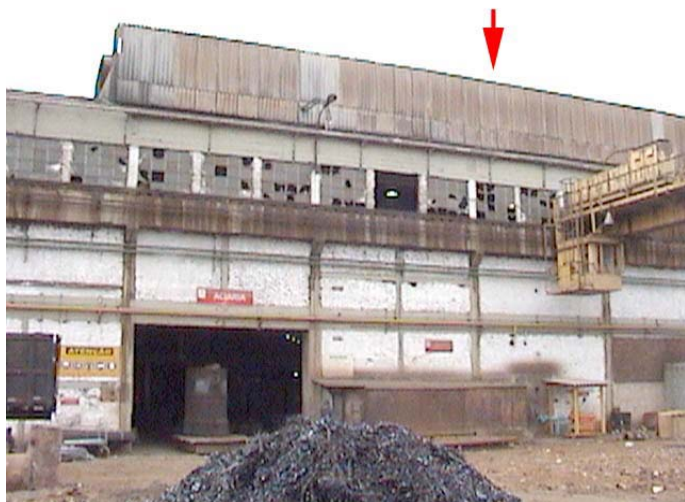
- a) Agentes externos: local sujeito a vibrações de até 80 decibéis, oriundas do tráfego intenso de máquinas pesadas. Sofre ação de alta temperatura e de particulados de óxidos/hidróxidos de ferro.
- b) Idade das telhas: \pm 25 anos.
- c) Observações: presença de telhas quebradas no local.
- d) Amostra: Am-3 Aciaria (telha quebrada) (LPTR 323/05) (FOTOS 10 e 11).
- e) Estado geral: degradação moderada.

Foto 10 – Pavilhão da Aciaria, destacando-se o local de coleta da amostra de telha.

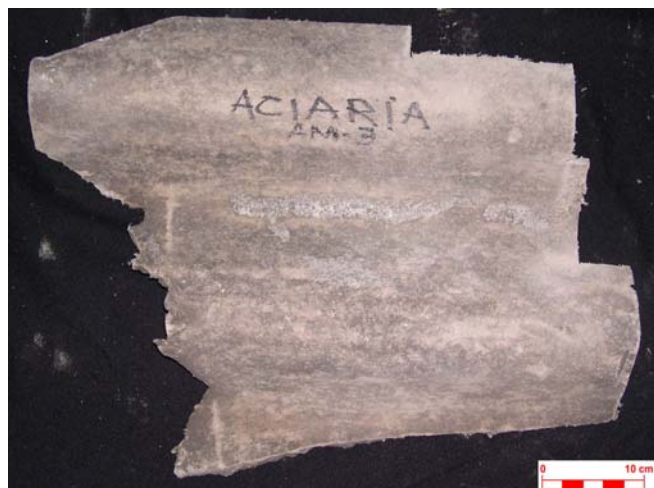
Foto 11 – Telha Am-3 (LPTR 323/05), amostrada na Aciaria.

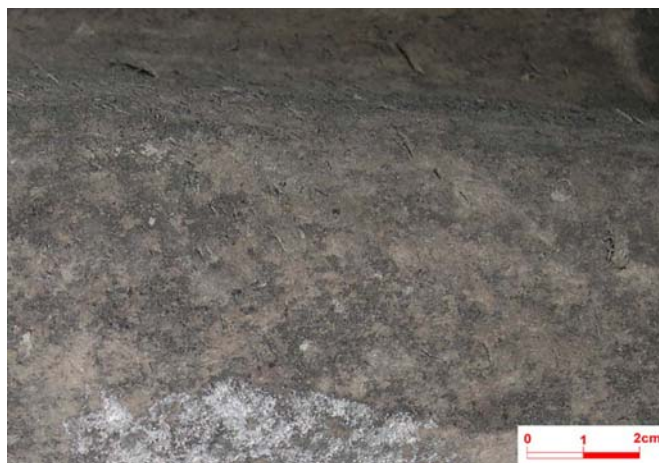
Foto 12 – Detalhe da Telha Am-3 (LPTR 323/05), observando-se fibras se despreendendo da superfície da telha.

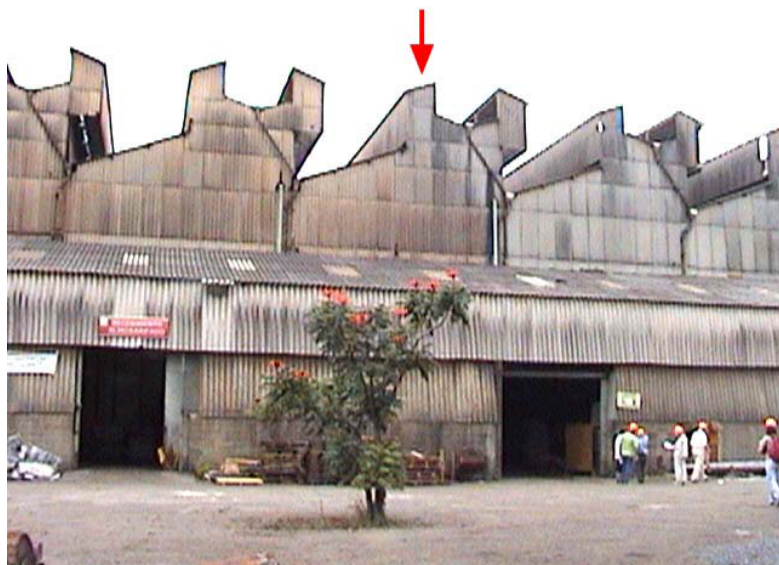
- a) Agentes externos: local sujeito a vibrações oriundas do tráfego intenso de veículos pesados nas adjacências e da prensa, que funciona continuamente. Sofre ação de alta temperatura e de particulados de óxidos de ferro liberadas pelo forno. Além destes particulados, o forno exalou até 1992 gases sulfídricos devido à utilização de combustíveis tipo BPF (informação verbal do Engº Domingos).
- b) Idade das telhas: ≥ 30 anos.
- c) Amostra: Am-4 Forjaria (LPTR 324/05) (FOTO 14).
- d) Estado geral: degradação moderada.

Foto 13 – Pavilhão da Forjaria, destacando-se o local de coleta da amostra de telha.

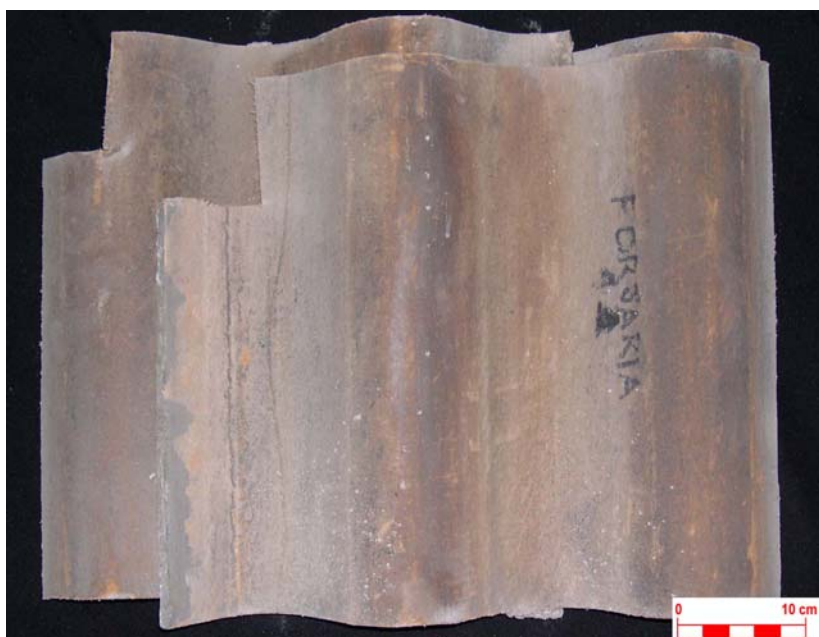
Foto 14 – Telha Am-4 (LPTR 324/05), amostrada na Forjaria.

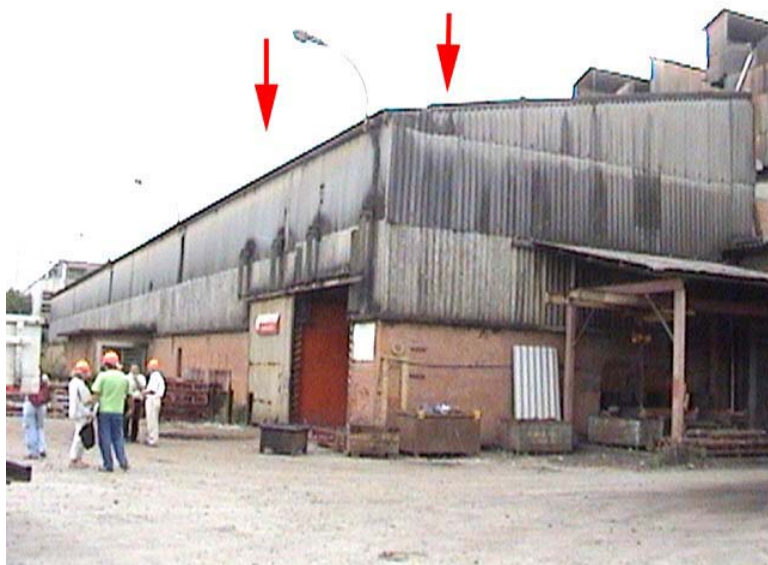
- a. Agentes externos: local sujeito a vibrações oriundas do tráfego intenso de veículos pesados.
- b. Idade das telhas: ≥ 30 anos.
- c. Amostras: Am-5.1 Eixos (LPTR 325/05) (FOTO 16).
Am-5.2 Eixos (LPTR 326/05) (FOTO 17).
- d. Estado geral: degradação moderada.

Foto 15 – Pavilhão da Fábrica de Eixos, destacando-se os locais aproximados de coleta das amostras de telhas.

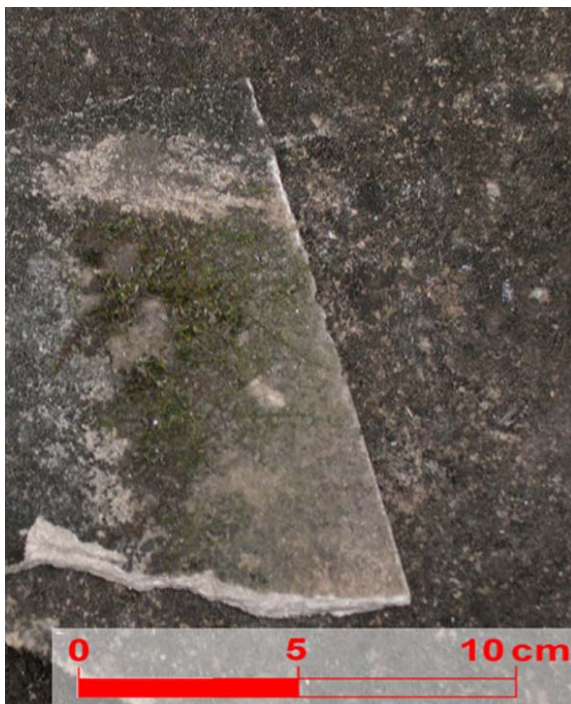
- a) Localização: Av. Prof Almeida Prado, 532, Cidade Universitária, Zona Oeste de São Paulo, SP.
- b) Agentes externos: insolação durante todo o dia e pluviosidade elevada, típica da Cidade de São Paulo.
- c) Idade das telhas: 29 anos.
- d) Observações: fragmento de cumeeira plana
- e) Amostra: IPT (LPTR 433/05) (FOTO 20).
- f) Estado geral: Bom.

Foto 20 – Amostra Telha IPT 1977 (LPTR 433/05).

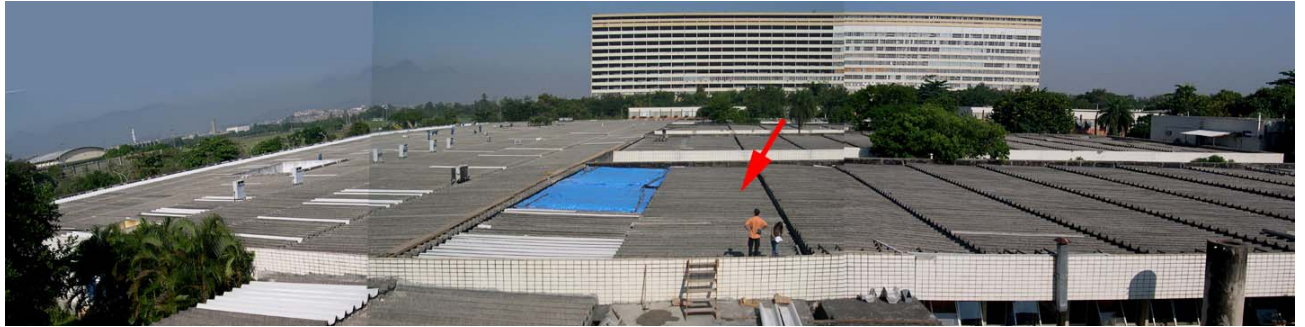
Todo o telhado do Centro de Ciências da Saúde está passando por reforma (FOTOS 34 e 35), com substituição das telhas tipo “canalete” que apresentam quebras ou rachaduras.

Foto 34 – Aspecto geral do telhado do Centro de Ciências da Saúde, na Ilha do Fundão. A seta indica telha selecionada para amostragem

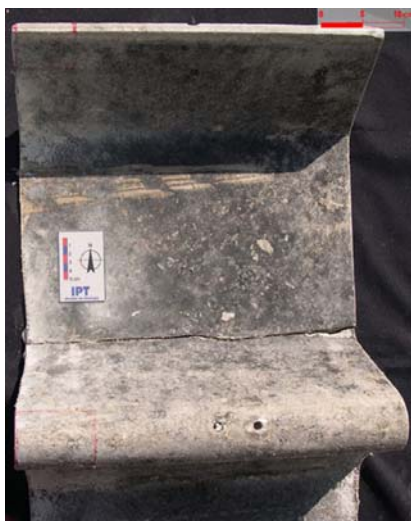
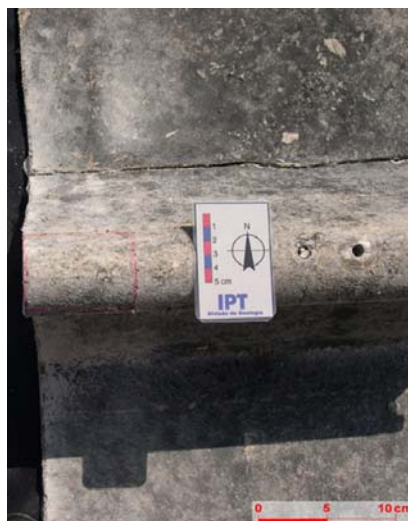
- a) Agentes externos: ambiente de alta insolação, temperatura, pluviosidade e salinidade, com vento moderado.
- b) Idade: aproximadamente 34 anos.
- c) Amostras: Saúde - RJ (LPTR 691/05) (FOTOS 36 e 37).
- d) Estado geral: degradação moderada.

Fotos 36 e 37 – Telha tipo canaletão Centro de Ciências da Saúde (LPTR 691/05).

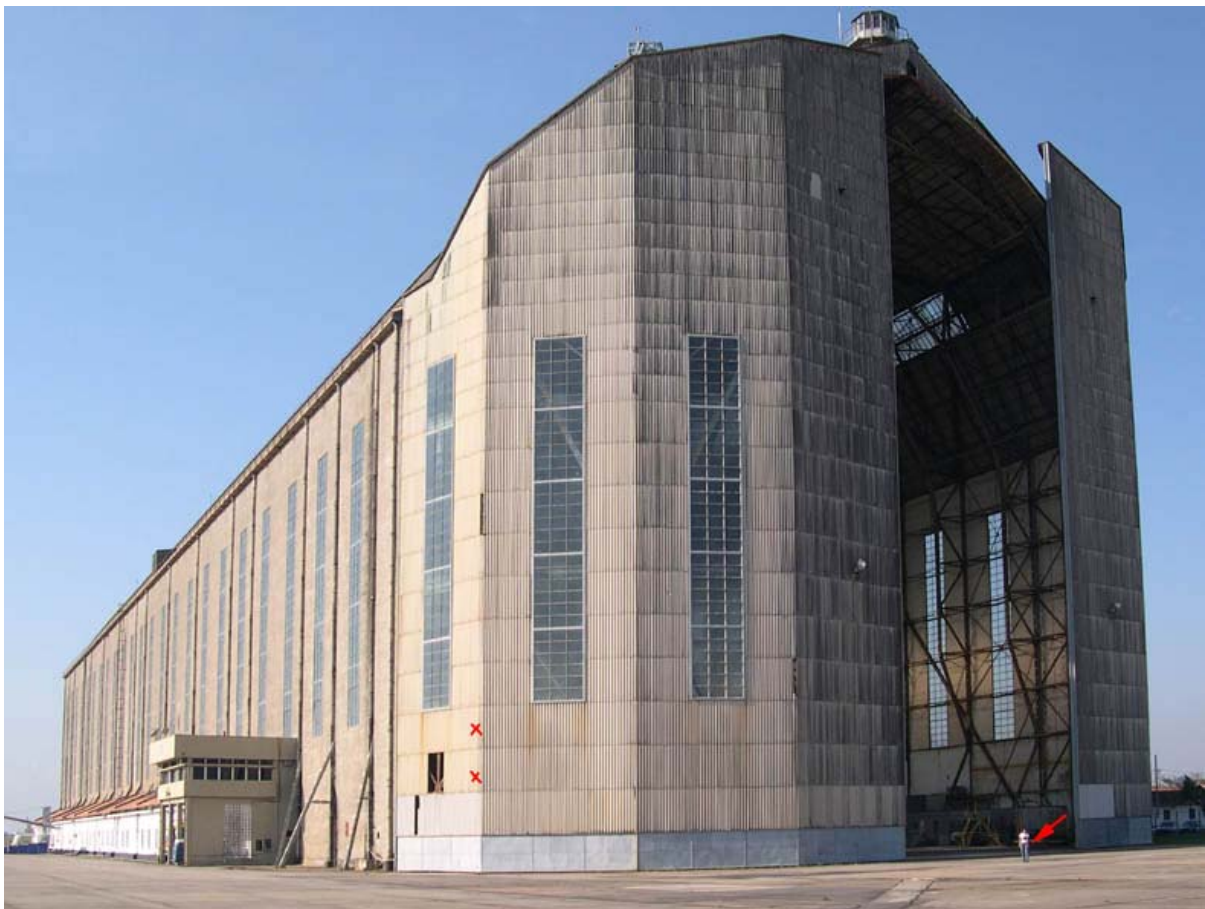
Foto 40 – Porta sul do Hangar do Zeppelin, com seta indicando profissional do IPT. As telhas amostradas estão indicadas com “X” vermelhos.

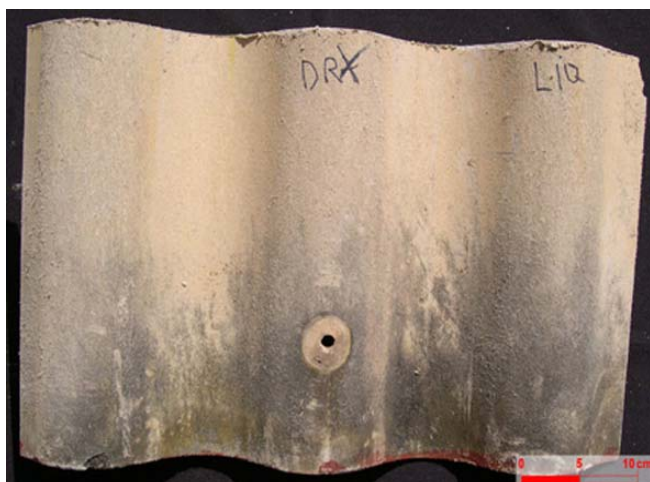
Foto 41 – Amostra de telha da porta sul do Hangar do Zeppelin (LPTR 750/05).

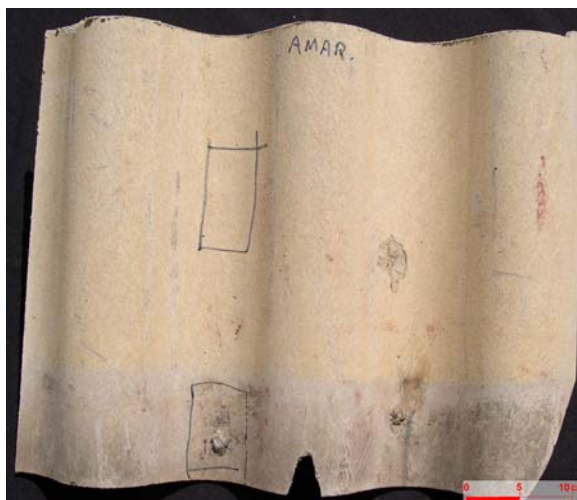
Foto 42 – Amostra de telha da porta sul do Hangar do Zeppelin (LPTR 751/05).

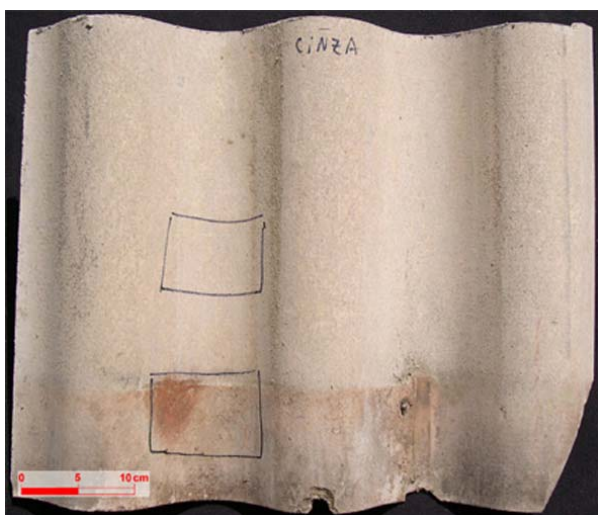
Foto 43 – Amostra de telha da porta sul do Hangar do Zeppelin (LPTR 752/05)

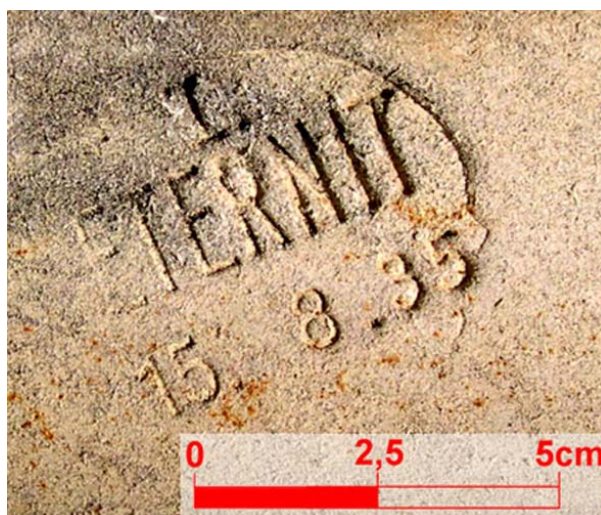
- a) Localização: Base Aérea de Santa Cruz, Zona Oeste do Rio de Janeiro (FOTO 39).
- b) Agentes externos: ambiente de alta insolação, temperatura, salinidade, vento e pluviosidade. O Hangar também sofre solicitação por ruído e vibração da decolagem de aviões a jato e detonação de bombas em área de provas nas proximidades.
- c) Amostras: Hangar 1 a 7 (LPTR 750/05 a 752/05) (FOTOS 41 a 43). A porta sul, de onde se amostrou, está voltada para o mar e dista deste aproximadamente 3.400 m de distância.
- d) Idade: 70 anos, conforme atestado pelo relevo mostrado na FOTO 44
- e) Estado geral: bom

Foto 44 – Detalhe do relevo na amostra LPTR 750/05, indicando a data de fabricação da telha (15.08.1935) e o fabricante.

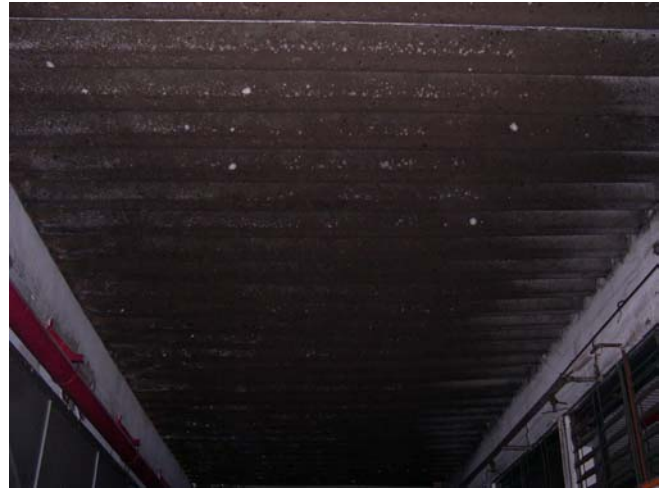
Foto 47 – Corredor interno do Pavilhão de recebimento. Os pontos brancos na telha correspondem provavelmente a material biológico.

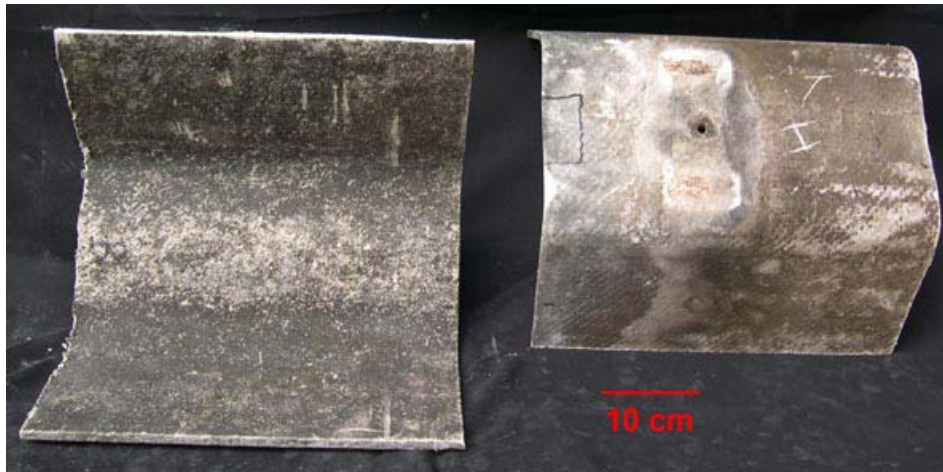
Foto 48 – Amostra Pavilhão de recebimento – Fábrica Phebo (LPTR 849/05).

O processo degenerativo mais abrangente é o físico-químico. O perfil de alteração da amostra Pavilhão Phebo, por exemplo, exprime as diversas etapas de degradação típicas da telha. O centro da telha encontra-se preservado, ocorrendo minerais facilmente lixiviáveis (portlandita), clínquer com pequeno halo de hidratação e carbonatação não observada. A superfície interna desenvolve zona de corrosão, que se caracteriza pela

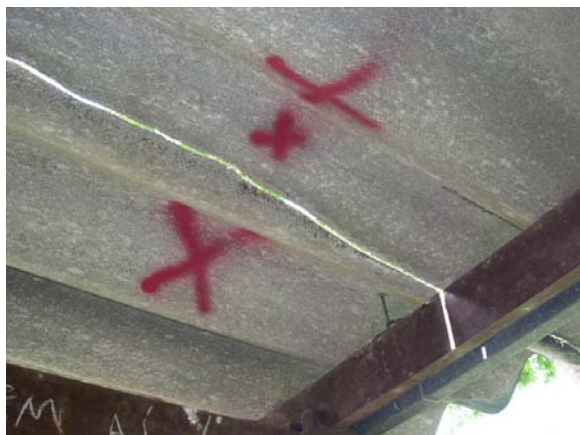
- a) Agentes externos: local plano com baixa vibração e ruído (blocos de sala de aula e trânsito de pessoas). Ambiente com alta umidade, insolação, vento e umidade.
- b) Idade: amostras da passarela PB: >25 anos.
Amostras da passarela QB: 35 anos
- c) Amostras: Passarela PB UFPA (FOTO 57) (LPTR 852/05).
PB - P1 – UFPA (FOTO 59) (LPTR 853/05).
QB - UFPA (FOTO 61) (LPTR 854/05).
- d) Estado geral: degradação moderada. Presença de telhas quebradas (FOTO 56).

Foto 56 - Passarela PB blocos de salas de aula, na UFPA.

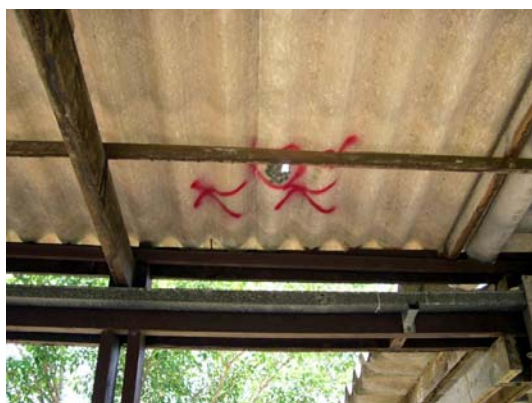
Foto 60 - Passarela Bloco da Química-QB, na UFPA. Observar orifício em telha amostrada.

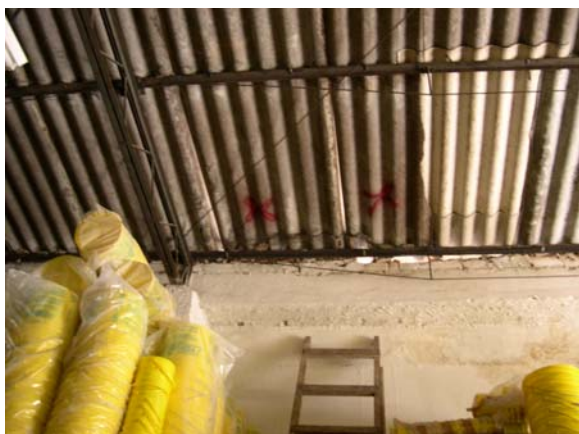
- a) Localização: Rua Dom Romualdo Coelho, N^o 584. Bairro Marizal.
- b) Agentes externos: local com baixa vibração e ruídos. Ambiente com alta umidade, temperatura, insolação e vento moderado.
- c) Idade: 25 -30 anos.
- d) Amostras: telha ondulada galpão DF Impermeabilizantes (LPTR 856/05) (FOTO 66)
- e) Estado geral: degradação moderada, presença de telhas fissuradas.

Foto 65 – Telhado do galpão da DF Impermeabilizantes. As amostras estão indicadas com “x” vermelho.

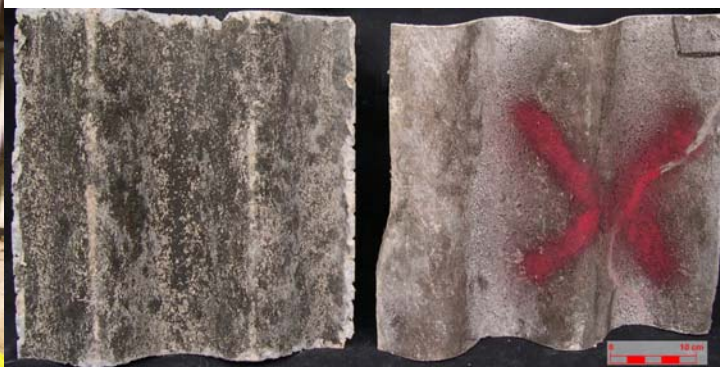
Foto 66 – Amostra Galpão - DF (LPTR 856/05).

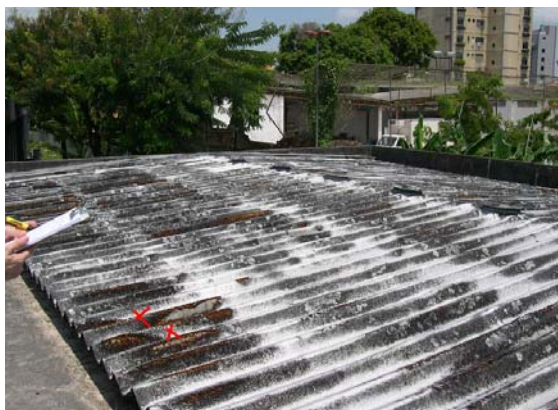
Foto 70 – Telhado do depósito do Banco do Brasil. A telha possui uma cobertura de espuma rígida com camada de tinta prateada.

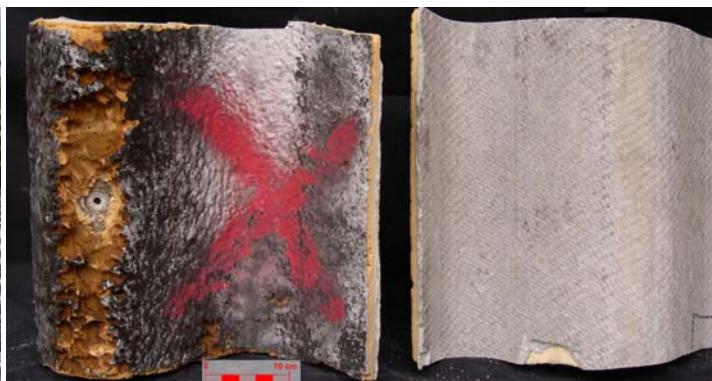
Foto 71 – Amostra telha depósito - Banco do Brasil (LPTR 857/05). Notar cobertura de espuma.

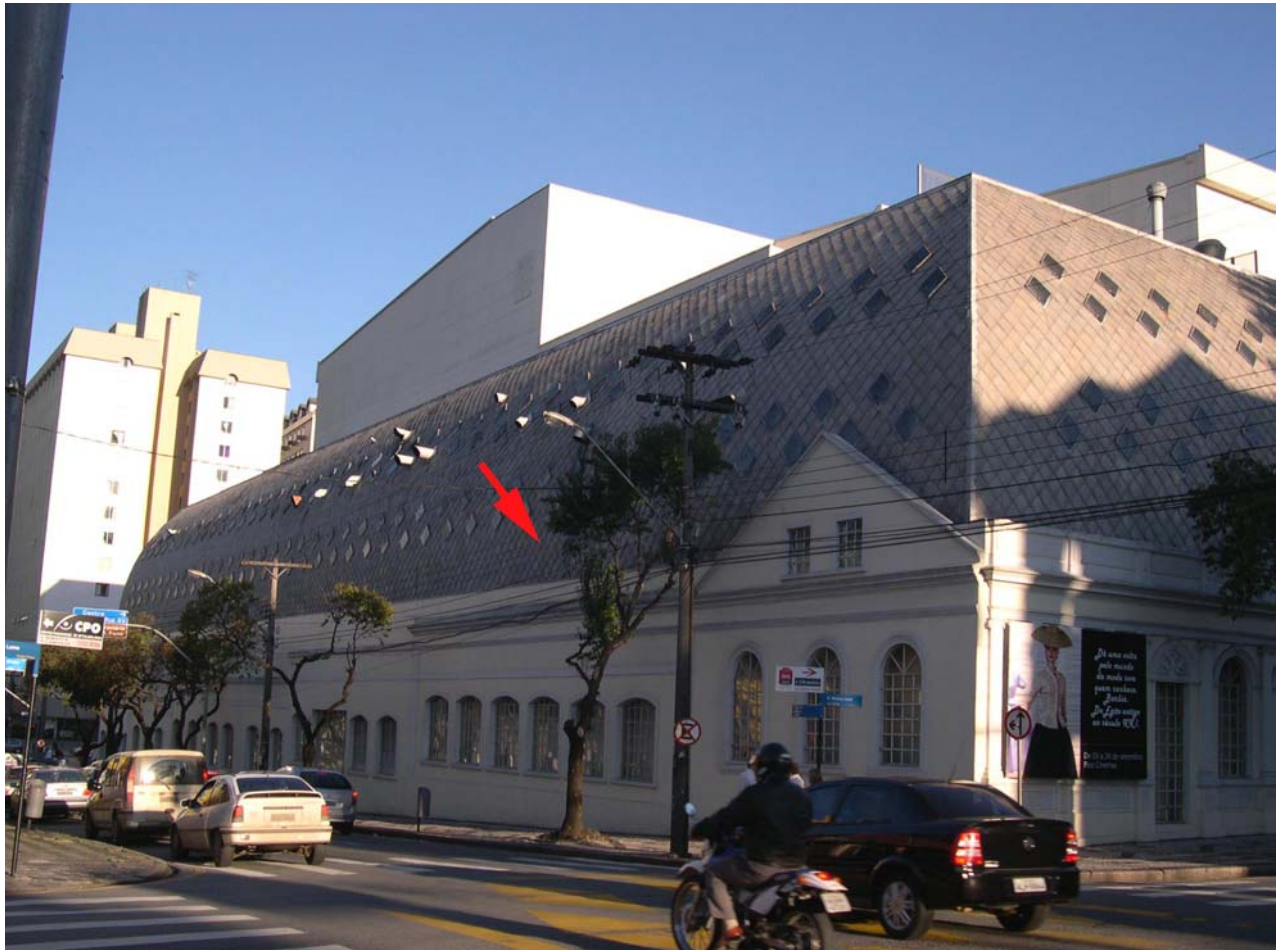
- a) Localização: Rua Cândido Abreu, Bairro São Francisco
- b) Agentes externos: ambiente de alta insolação, sem sombreamento, com temperatura, pluviosidade e vento moderado. Trânsito moderado a intenso.
- c) Idade: 23 anos.
- d) Amostra: Mueller (LPTR 861/05) (FOTO 79).
- e) Estado geral: bom. Algumas placas de 40x40x0,4cm apresentam manchas brancas, possivelmente gipso.

Foto 78 – Fachada do Shopping Center Mueller na Rua Cândido Abreu. A seta indica local selecionado para amostragem.

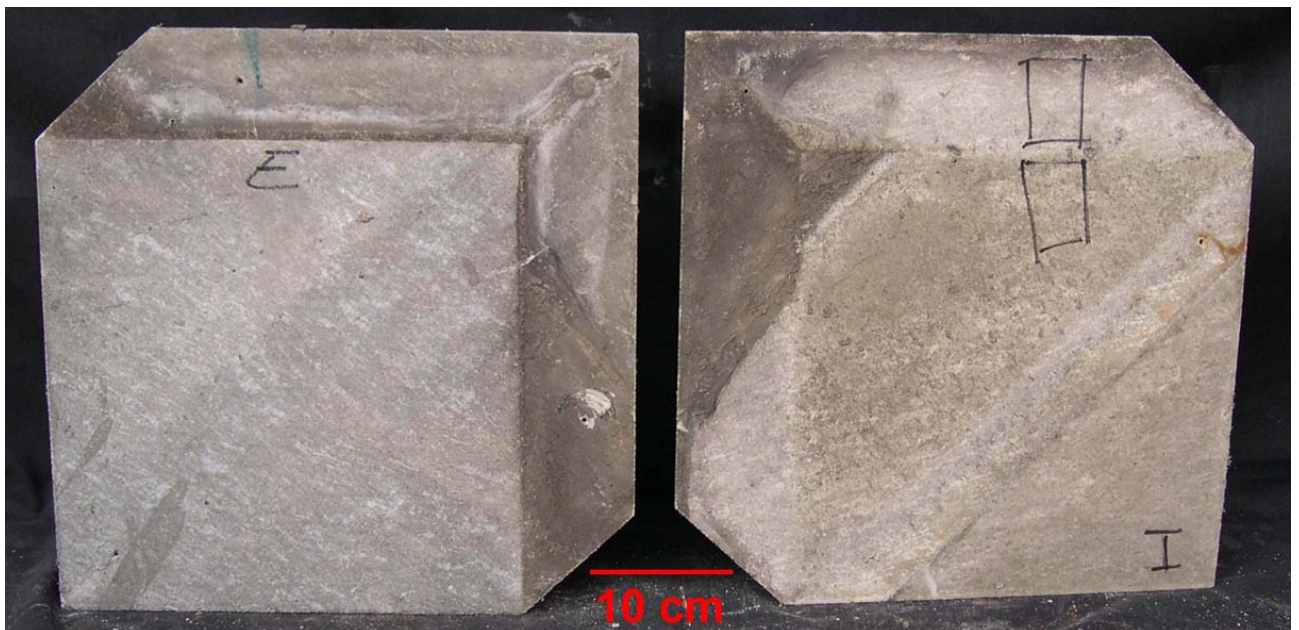
Foto 79 – Amostra Shopping Mueller (LPTR 861/05). A placa da esquerda exhibe a face externa, e a da direita, a interna.

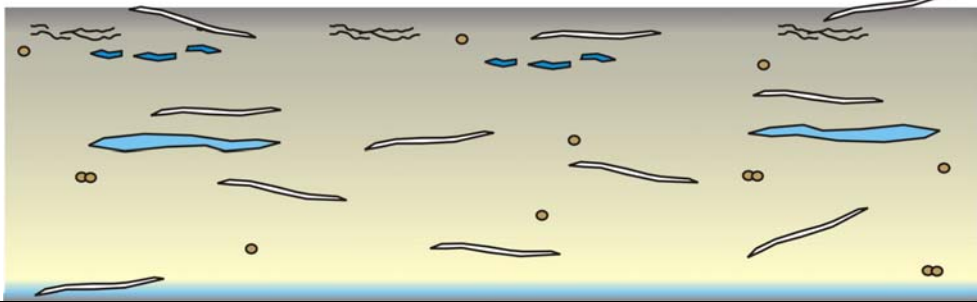
Am-2 Gás	<p>Zona 1: Filme de gipso + opacos. 0,18mm de espessura Zona 2: Zona de carbonatação com vazios irregulares. 7,13mm de espessura. Zona 3: Zona de corrosão. 0,23mm de espessura. ESPESSURA TOTAL: 7,54mm</p>

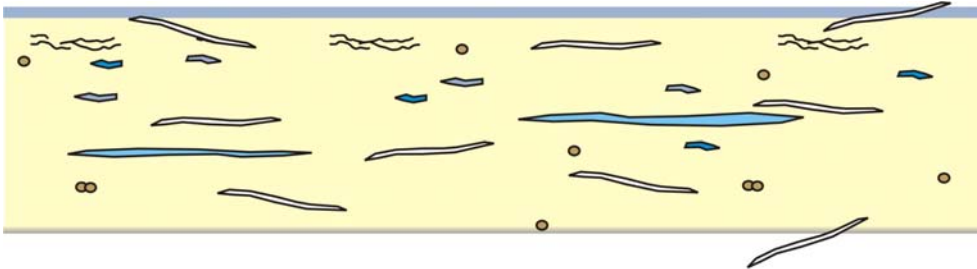
Local Cidade Estado	Amostra	Descrição das zonas
	Am-3 Aciaria	<p>Zona 1: Filme descontínuo de sujeira.</p> <p>Zona 2: Zona de corrosão. 0,37mm de espessura. Pobre em pasta, restando somente os agregados e clínquer.</p> <p>Zona 3: Zona carbonatada com vazios irregulares. 1,06mm de espessura.</p> <p>Zona 4: Filme de carbonatação. 6,44mm de espessura. Presença de lentes microporosas e vazios irregulares subordinados.</p> <p>Zona 5: Zona de carbonatação microporosa. 1,15mm de espessura.</p> <p>Zona 6: Filme descontínuo de sujeira.</p> <p>ESPESSURA TOTAL: 9,02mm</p>

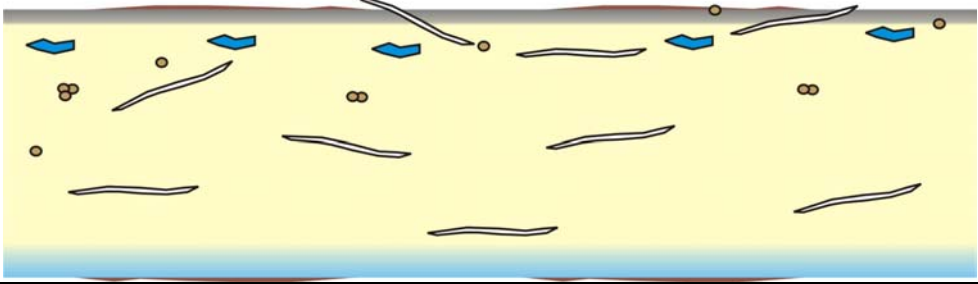
Flanaço Osasco SP	Am.4 Forjaria	<p>Zona 1: Zona de corrosão. 0,69mm de espessura. Impregnada com óxidos e hidróxidos de ferro.</p> <p>Zona 2: Zona de carbonatação. 6,99mm de espessura.</p> <p>Zona 3: Camada de sujeira com gipso. 0,18mm de espessura.</p> <p>ESPESSURA TOTAL: 7,86mm</p>

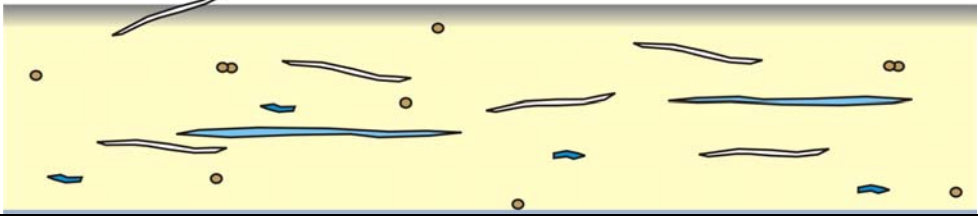
Am-5.1 Eixos	<p>Zona 1: Zona de corrosão impregnada com sujeira e gipso. 0,32mm de espessura. Camada de gipso + clínquer + sujeira + carbonato fino, do cimento.</p> <p>Zona 2: Zona de carbonatação intensa. 6,44mm de espessura. Presença de vazios irregulares por ora preenchidos totalmente a parcialmente por gipso. Os vazios preenchidos estão principalmente nas regiões mais externas.</p> <p>Zona 3: Fina camada de gipso. 0,07mm de espessura.</p> <p>Zona 4: Camada de carbonato. 0,18mm de espessura. Composta por carbonato micrítico e grãos de carbonato grosso (fíler calcário?).</p> <p>ESPESSURA TOTAL: 7,01mm</p>

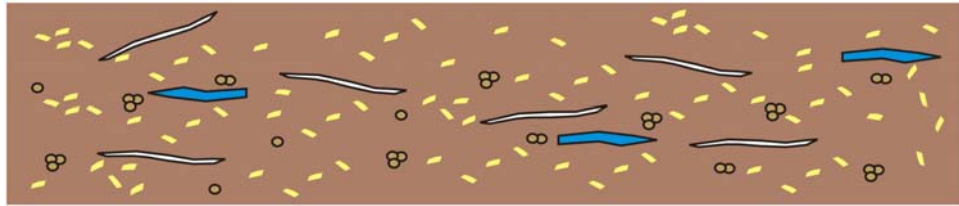
IPT São Paulo SP	IPT	<p>Zona 1: Filme de material biológico. Zona 2: Zona de corrosão. 0,18 mm de espessura. Impregnado com material biológico. Zona 3: Zona de carbonatação microporosa. 0,27mm de espessura. Zona 4: Zona de carbonatação. 5,06mm de espessura. Presença ocasional de vazios irregulares. Zona 5: Zona de carbonatação microporosa. 0,69mm de espessura. ESPESSURA TOTAL: 6,20mm</p>

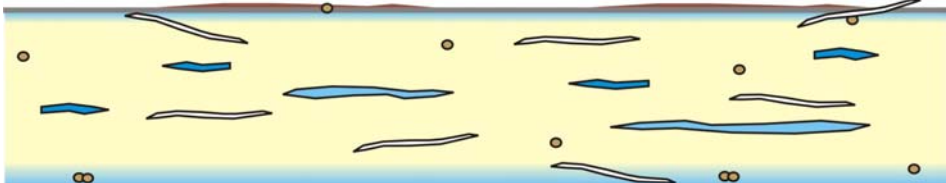
Refeitório Eternit Rio de Janeiro RJ	Ondulada refeitório Coberta	<p>Zona 1: Filme descontínuo de fuligem Zona 2: Zona de corrosão. 0,27mm de espessura. Pobre em pasta, restando ocasionais agregados e material claro, semi-isótropo (sílica gelatinizada). Zona 3: Zona de carbonatação. 0,85mm de espessura. Fortemente carbonatada e microporosidade mais desenvolvida. Zona 4: Zonas de carbonatação com faixas moderadamente carbonatadas. 5,85mm de espessura. Zona 5: Zona de carbonatação. 0,17mm de espessura Fortemente carbonatada e microporosidade mais desenvolvida. Zona 6: Zona de corrosão. 0,22mm de espessura. Pobre em pasta, restando ocasionais agregados e material claro, semi-isótropo (sílica gelatinizada). Zona 7: Filme descontínuo de fuligem. Entre as zonas 3 a 4 na passagem há uma interface bem definida; já a zona 2 transiciona para a 3 rapidamente porém de forma gradual. ESPESSURA TOTAL: 7,36mm</p>

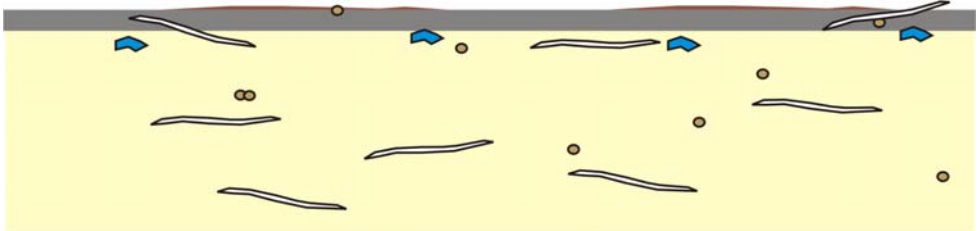
Refeitório Eternit Rio de Janeiro RJ	Cumeeira refeitório Coberta	<p>Zona 1: Filme descontínuo de fuligem. 0,04mm de espessura</p> <p>Zona 2: Zona de carbonatação microporosa. 0,06mm de espessura.</p> <p>Zona 3: Zona carbonatada, com pequenas regiões microporosas. 6,80mm de espessura.</p> <p>A passagem entre as zonas 2 e 3 ocorre de forma gradual</p> <p>ESPESSURA TOTAL: 6,90mm</p>

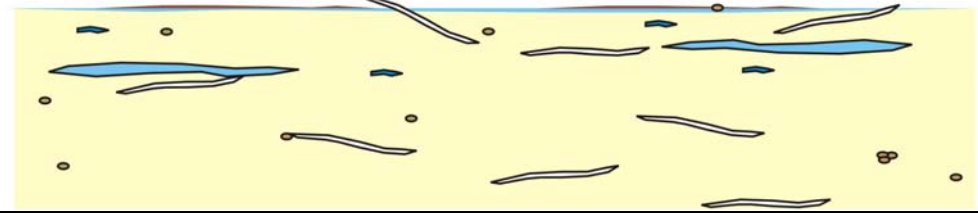
Cumeeira refeitório Descoberta	<p>Zona 1: Filme descontínuo de fuligem. 0,036mm de espessura</p> <p>Zona 2: Zona de corrosão. 0,27mm de espessura. Pobre em pasta, restando somente os agregados.</p> <p>Zona 3: Zona carbonatada. 7,05mm de espessura. Abundância de regiões microporosas.</p> <p>A passagem entre as zonas 2 e 3 ocorre de forma gradual</p> <p>Obs: a deterioração da telha (evidenciada pela porosidade alta) é pervasiva, não se restringindo à superfície.</p> <p>ESPESSURA TOTAL: 7,36mm</p>

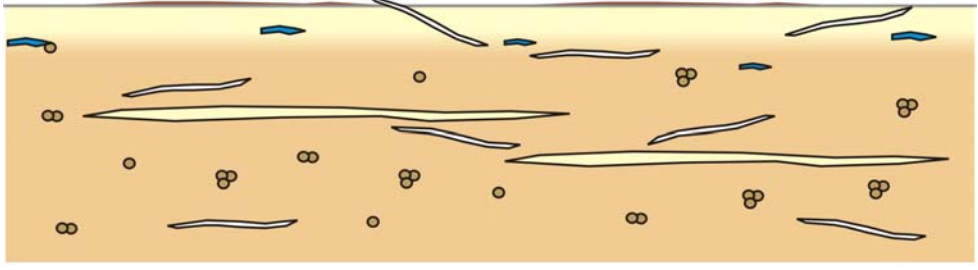
Saúde - RJ Descoberta	<p>Zona 1: Zona de carbonatação. 1,84mm de espessura. Regiões moderadamente carbonatadas. Pasta lixiviada de portlandita. Zona 2: Pasta não carbonatada. 2,76mm de espessura. Pasta preta, com portlandita. Zona 3: Sem alterações. A zona 2 transiciona para a 3 e para 1 rapidamente, porém de forma gradual. ESPESSURA TOTAL: 5,52mm</p>

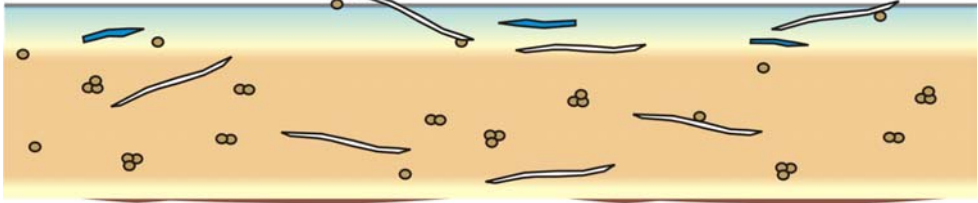
Local Cidade Estado	Amostra	Descrição das zonas
	Hangar 1	<p>Zona 1 (superfície externa): Zona de corrosão. 0,14mm de espessura. Ausência de pasta. Presença de materiais "inertes" à corrosão (clínquer, fibras, material biológico, material ferruginoso (?))</p> <p>Zona 2: Zona de carbonatação microporosa. 0,15mm de espessura.</p> <p>Zona 3: Zona de carbonatação intensa, porém com faixas subordinadas moderadamente carbonatadas. 1,15mm de espessura.</p> <p>Zona 4: Zona de carbonatação moderada, com lentes de carbonatação intensa. 5,52mm de espessura.</p> <p>Zona 5: (superfície interna). Frente de carbonatação. 0,41mm de espessura.</p> <p>Zona 6: Filme de opacos avermelhados (óxidos e hidróxidos de ferro?)</p> <p>Entre as zonas 1 e 2 e 4 a 6 a passagem é brusca e endentada; já entre as zonas 2 a 4 a passagem é gradual.</p> <p>ESPESSURA TOTAL: 7,37mm</p>

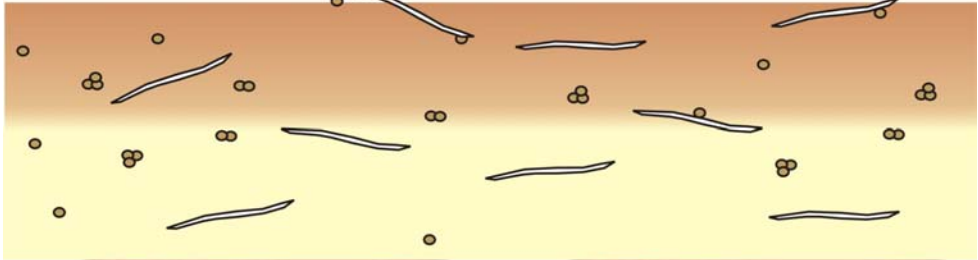
Hangar 3	<p>Zona 1 (superfície externa): Zona de carbonatação descontínua. ≈0,23mm de espessura.</p> <p>Zona 2: Zona pouco carbonatada. 4,37mm de espessura. Pasta predominantemente pouco carbonatada, com pequenas lentes carbonatadas. Porosidade muito baixa.</p> <p>Zona 3: Zona de carbonatação. 3,7mm de espessura. Alternância de faixas com carbonatação intensa e fraca. Maior frequência de vazios irregulares.</p> <p>Zona 4: filme descontínuo de opacos.</p> <p>Entre as zonas 1 a 3 o contato é brusco e irregular; já entre as zonas 2 e 3 a passagem é transicional.</p> <p>ESPESSURA TOTAL: 8,30mm</p>

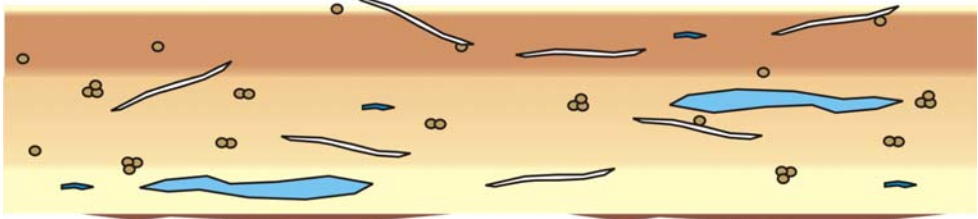
Local Cidade Estado	Amostra	Descrição das zonas
	Hangar 4	<p>Zona 1 (superfície externa): Zona de carbonatação. 0,14mm de espessura. Topo plano.</p> <p>Zona 2: Zona pouco carbonatada. 2,3mm de espessura. Carbonatação fraca, com lentes carbonatadas e microporosas. Pasta marrom escura.</p> <p>Zona 3: Zona de carbonatação moderada. 3,22mm de espessura. Alternância de faixas carbonatadas e microporosas, de matriz marrom média, com faixas pouco carbonatadas. Presença de ocasionais vazios irregulares</p> <p>Zona 4: Zona de carbonatação porosa. 1,4mm de espessura. Extremamente microporosa e com abundância de vazios irregulares.</p> <p>Zona 5: Filme de opacos. 0,29mm de espessura. Presença de constituintes “inertes “ da telha (clínquer e fibras) e localmente grão de feldspato.</p> <p>Entre as zonas 1 a 4 o contato é gradual; já entre a zona 4 e 5 a passagem é brusca.</p> <p>ESPESSURA TOTAL: 7,35mm</p>

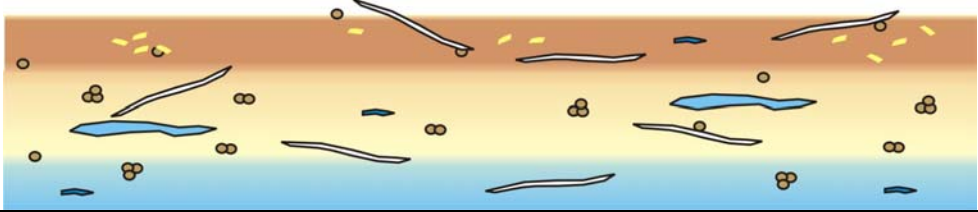
Hangar do Zeppelin Rio de Janeiro RJ	Hangar 5	<p>Zona 1 (superfície externa): Zona de carbonatação. 0,09 de espessura.</p> <p>Zona 2: Zona de carbonatação moderada. 0,85mm de espessura. Alternância de regiões não carbonatadas e carbonatadas, predominantemente moderada. Na região não carbonatada observam-se cristais maiores de portlandita. Pasta escura.</p> <p>Zona 3: Zona de carbonatação não porosa. 2,73mm de espessura.</p> <p>Zona 4: Zona de carbonatação porosa. 1,98mm de espessura. Abundância de vazios irregulares (~20%) isolando fibras e clínquer residual.</p> <p>Entre as zonas 3 e 4 o contato é transicional; já entre as zonas 1 a 3 a passagem é brusca e regular.</p> <p>ESPESSURA TOTAL: 5,65mm</p>

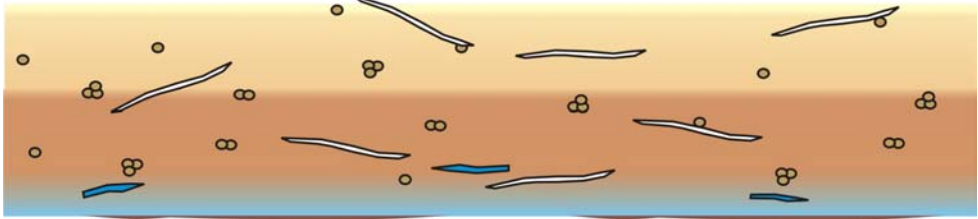
Hangar 6	<p>Zona 1 (superfície externa): Zona de carbonatação. 0,14mm de espessura.</p> <p>Zona 2: Zona moderadamente carbonatada. 2,81mm de espessura. Lentes intensamente carbonatadas.</p> <p>Zona 3: Zona pouco carbonatada. 2,76mm de espessura. Alternância de faixas e lentes carbonatadas e microporosas com regiões de matriz marrom média, pouco carbonatada.</p> <p>Zona 4: Zona de carbonatação porosa. 1,52mm de espessura.</p> <p>Zona 5: filme de opacos. 0,14mm de espessura. Cor avermelhada a preta, com materiais fibrosos associados (musgo?).</p> <p>Entre as zonas 1 e 2, e 4 e 5 o contato é brusco e irregular; já entre as zonas 3 e 4 a passagem é transicional.</p> <p>ESPESSURA TOTAL: 7,37mm</p>

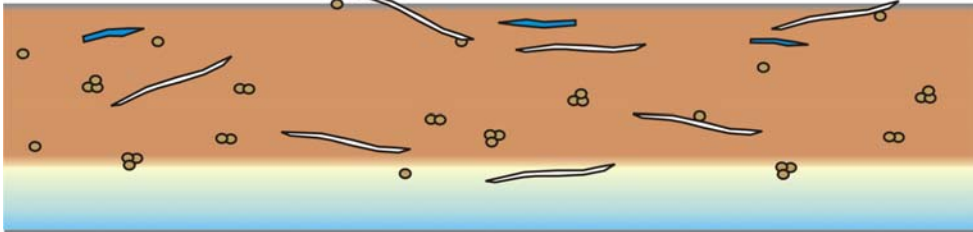
Local Cidade Estado	Amostra	Descrição das zonas
Hangar do Zeppelin Rio de Janeiro RJ	Hangar 7	<p>Zona 1 (superfície externa): Zona de corrosão. 0,07mm de espessura. "Fantasma da telha", composta por clínquer, esferas micrométricas de óxidos e hidróxidos de ferro, material isotrópico e líquen ou musgo.</p> <p>Zona 2: Zona pouco carbonatada. 5,52mm de espessura. Faixas alternadas moderadamente e fortemente carbonatadas. Pasta marrom média a clara.</p> <p>Zona 3: Zona carbonatada e porosa. 2,12mm de espessura. Abundância de microporosidade e vazios irregulares. Presença de faixas irregulares pouco carbonatadas.</p> <p>Zona 4: Zona de corrosão. 0,04mm de espessura. "Fantasma da telha", composta por clínquer, esferas micrométricas de óxidos e hidróxidos de ferro e material isotrópico.</p> <p>Entre as zonas 1 e 2 o contato é brusco e regular; já entre as zonas 2 e 3 a passagem é transicional, e entre a 3 e 4 é regular e gradual.</p> <p>ESPESSURA TOTAL: 7,75mm</p>

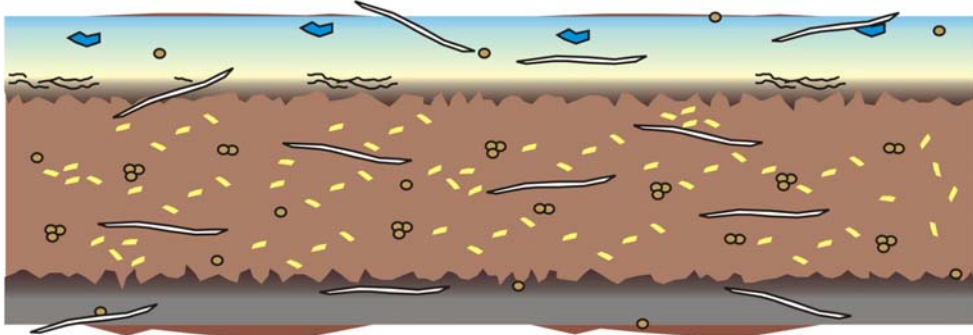
Fábrica Phebo Belém PA	Pavilhão Phebo Coberta e Descoberta	<p>Zona 1 (superfície externa): Flocos de sujeira. 0,1mm de espessura. Composto por material ferruginoso, material biológico e material desagregado da telha.</p> <p>Zona 2: Zona de carbonatação microporosa. 1,49mm de espessura. Abundância de vazios irregulares.</p> <p>Zona 3: Zona de carbonatação. 0,59mm de espessura. Presença de microfissuras paralelas à zona, contínuas e anastomosadas (contração por carbonatação?). Presença de impregnação por material marrom (ferro?) em direção à base.</p> <p>Zona 4: Zona de lixiviação. 0,81mm de espessura. Zona moderadamente carbonatada, pobre em portlandita e C-S-H.</p> <p>Zona 5: Zona sã. 5,94mm de espessura. Ver descrição de pasta, agregados e vazios da telha. Destaca-se abundância de C-S-H, portlandita e fases intersticiais hidratadas. Clínquer parcialmente a totalmente hidratado.</p> <p>Zona 6: Zona de lixiviação. 0,36mm de espessura.</p> <p>Zona 7: Zona de corrosão. 0,9mm de espessura. Ausência de pasta.</p> <p>Zona 8: Camada de sujeira. 0,54mm de espessura. Associado à sujeira encontram-se fibras e fíler carbonático destituída de matriz.</p> <p>Entre as zonas 1 e 2 e 7 a 9 a passagem é brusca e plana; já entre as zonas 2 a 6 a passagem é gradual e irregular.</p> <p>ESPESSURA TOTAL: 10,73mm</p>

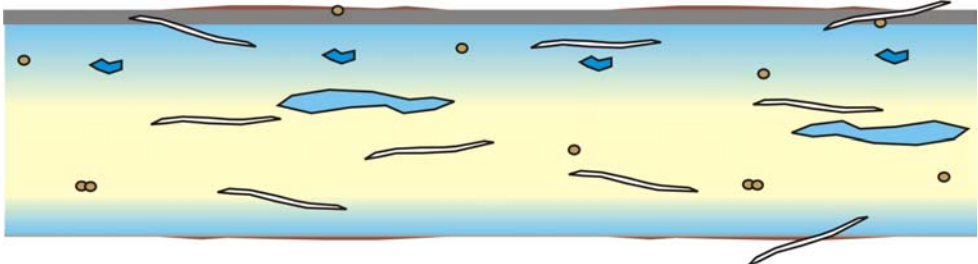
Local Cidade Estado	Amostra	Descrição das zonas
	Embalagens - Phebo	<p>Zona 1 (superfície externa): Filme de sujeira. 0,13mm de espessura. Material preto amarronzado a marrom, com formato de pequenas esferas.</p> <p>Zona 2: Zona de corrosão. 0,05mm de espessura. Forte impregnação de sujeira (material da Zona 1).</p> <p>Zona 3: Zona de carbonatação microporosa. 1,1mm de espessura.</p> <p>Zona 4: Zona de carbonatação. 4,8mm de espessura. Presença de manchas microporosas.</p> <p>Zona 5: Zona de carbonatação microporosa. 1,3mm de espessura.</p> <p>Zona 6: Zona de carbonatação impregnada com material ferruginoso. 0,09mm de espessura.</p> <p>Zona 7: Filme de sujeira marrom escuro. 0,77mm de espessura. Material é filamentosso (Material biológico? líquen ou musgo?)</p> <p>Entre as zonas 5 a 7 a passagem é brusca e plana; já entre as zonas 1 a 5 a passagem é gradual e irregular.</p> <p>ESPESSURA TOTAL: 8,24mm</p>

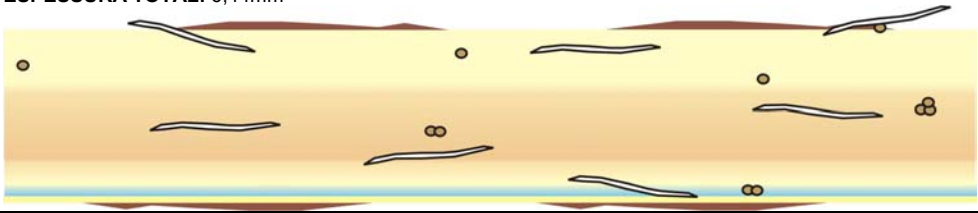
Fábrica Phebo Belém PA	Embalagens – Phebo Coberta	<p>Zona 1 (superfície externa): Filme de sujeira. 0,27mm de espessura. Material marrom e fibras, ausência de pasta.</p> <p>Zona 2: Zona de carbonatação. 1,84mm de espessura. Presença de lentes subordinadas pouco menos carbonatadas.</p> <p>Zona 3: Zona de carbonatação moderada. 2,55mm de espessura.</p> <p>Zona 4: Zona de carbonatação. 0,92mm de espessura. Presença de lentes subordinadas pouco menos carbonatadas.</p> <p>Zona 5: Zona de carbonatação microporosa. 0,37mm de espessura. Abundância de clínquer</p> <p>Zona 6: Zona de carbonato. 0,23mm de espessura. Ausência de clínquer e fibras.</p> <p>Zona 7: Filme de sujeira marrom escuro. 0,26mm de espessura. Material é filamentosso (Material biológico? líquen ou musgo?)</p> <p>Entre as zonas 1 e 2 e 6 e 7, a passagem é brusca e plana; já entre as zonas 2 a 6 a passagem é gradual e irregular.</p> <p>OBS: Weddelita (DRX) está presente em plantas, segundo Troger.</p> <p>ESPESSURA TOTAL: 6,44mm</p>

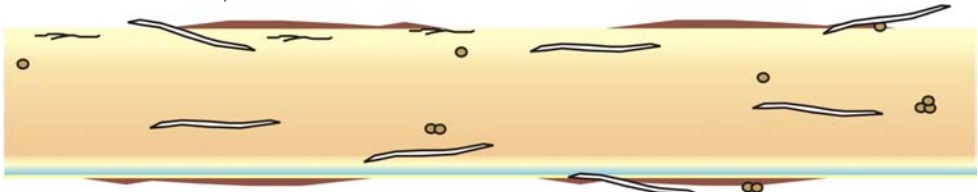
Embalagens – Phebo Descoberta	<p>Zona 1 (superfície externa): Filme de sujeira. 0,31mm de espessura.</p> <p>Zona 2: Zona de carbonatação. 0,49mm de espessura. Presença de fissuras paralelas à telha preenchidas com “sujeira”.</p> <p>Zona 3: Zona de carbonatação moderada. 3,68mm de espessura. Alternância de bandas muito carbonatadas e moderadamente carbonatadas.</p> <p>Zona 4: Zona de carbonatação. 0,36mm de espessura. Impregnação por material ferruginoso. Presença de vazios na interface de agregado opaco e pasta.</p> <p>Zona 5: Zona de carbonatação microporosa. 0,37mm de espessura. Abundância de clínquer</p> <p>Zona 6: Zona de carbonato. 0,23mm de espessura. Ausência de clínquer e fibras.</p> <p>Zona 7: Filme de sujeira marrom escuro. 0,26mm de espessura. Material é filamentosso (Material biológico? líquen ou musgo?)</p> <p>Entre as zonas 1 e 2, a passagem é brusca e plana; já entre as zonas 2 a 4, a passagem é gradual e irregular.</p> <p>ESPESSURA TOTAL: 5,70mm</p>

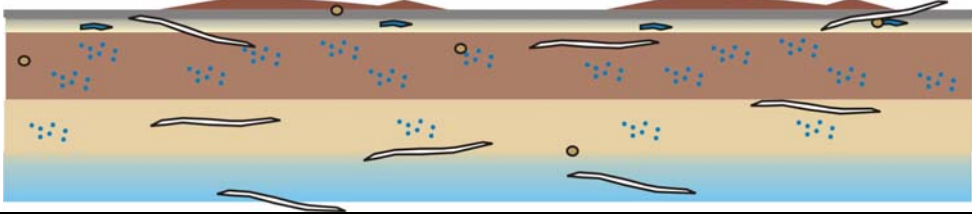
Passarela PB UFPA Descoberta	<p>Zona 1 (superfície externa): Zona de corrosão. 0,27mm de espessura. “Fantasma” da telha, restando somente sílica gelatinizada, fibras e clínquer, não havendo ligante hidráulico. Impregnação por material biológico e/ou fuligem.</p> <p>Zona 2: Zona de carbonatação. 0,49mm de espessura. Presença de vazios irregulares.</p> <p>Zona 3: Zona não carbonatada. 2,30mm de espessura. Presença de portlandita e microporos.</p> <p>Zona 4: Zona de carbonatação escura. 1,75mm de espessura. Pouco porosa.</p> <p>Zona 5: Zona de carbonatação microporosa. 1,7mm de espessura.</p> <p>Entre as zonas 1 e 2, a passagem é brusca e plana; já entre as zonas 2 a 4, a passagem é gradual e irregular.</p> <p>ESPESSURA TOTAL: 6,51mm</p>

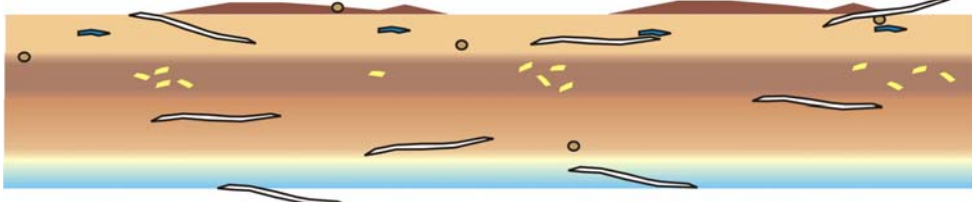
QB – UFPA Coberta	<p>Zona 1 (superfície externa): Zona moderadamente carbonatada. 1,52mm de espessura. Alternância de faixas carbonatadas e pouco carbonatadas.</p> <p>Zona 2: Zona não carbonatada. 1,38mm de espessura. Presença de portlandita, abundância de C-S-H.</p> <p>Zona 3: Zona fracamente carbonatada. 2,21mm de espessura. Presença de finas faixas carbonatadas.</p> <p>Zona 4: Zona de carbonatação não microporosa. 0,55mm de espessura.</p> <p>Zona 5: Zona de carbonatação microporosa. 0,54mm de espessura.</p> <p>Entre as zonas 1 a 3, a passagem é brusca e irregular; já entre as zonas 3 a 5, a passagem é gradual.</p> <p>ESPESSURA TOTAL: 6,20mm</p>
