Instituto de Pesquisas Tecnológicas

RELATÓRIO TÉCNICO N° 85 176-205 (3 Vias)

**ESTUDO DAS ALTERAÇÕES DAS TELHAS DE
CIMENTO-AMIANTO AO LONGO DO USO, PELA
EXPOSIÇÃO ÀS INTEMPÉRIES**

Cliente: Instituto Brasileiro de Crisotila

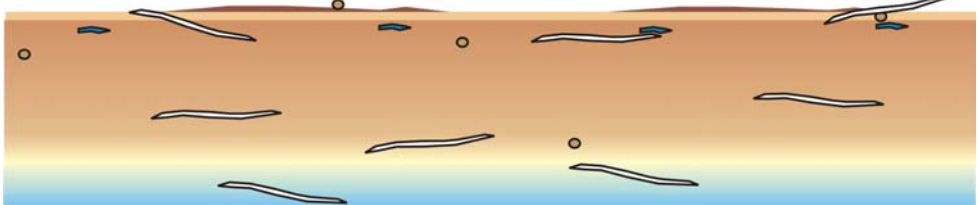
Local Cidade Estado	Amostra	Descrição das zonas
UFPA Belém PA	QB – UFPA Descoberta	<p>Zona 1 (superfície externa): Filme de fuligem + material biológico. 0,07mm de espessura. Zona 2: Zona de carbonatação. 0,11mm de espessura. Zona 3: Zona moderadamente carbonatada. 4,05mm de espessura. Cor muito heterogênea, desenvolvendo regiões circulares milimétricas a submilimétricas claras, em meio a uma matriz média-escura. As porções claras equivalem à regiões com C-S-H + cristais finos de carbonato. A matriz escura é composta por C-S-H não carbonatado. Zona 4: Zona de carbonatação não microporosa. 0,83mm de espessura. Zona 5: Zona de carbonatação microporosa. 0,74mm de espessura. Entre as zonas 1 a 3, a passagem é brusca e irregular; já entre as zonas 3 a 5, a passagem é gradual. ESPESSURA TOTAL: 5,8mm</p>

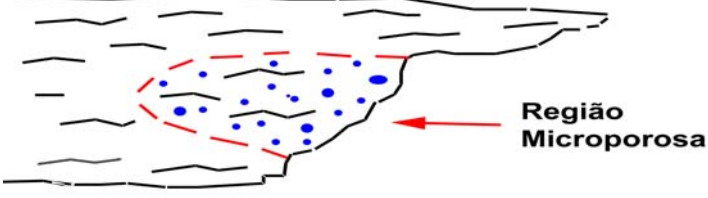
<p style="text-align: right;">Região Microporosa</p>

QB – UFPA Quebrada	<p>Telha rompida em região microporosa</p>

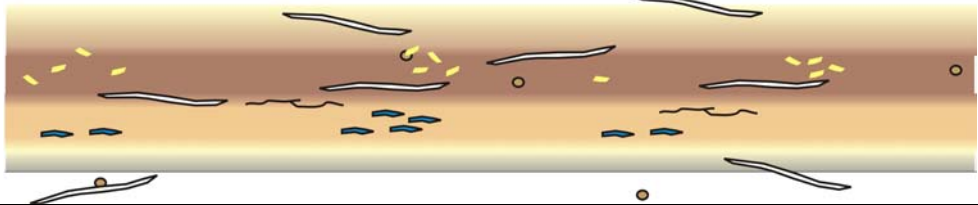
Local Cidade Estado	Amostra	Descrição das zonas
DF impermeabilizantes Belém PA	Galpão - DF	<p>Zona 1 (superfície externa): Zona de carbonatação. 2,16mm de espessura. Presença de regiões moderadamente carbonatadas e vazios irregulares abundantes alinhados como uma camada.</p> <p>Zona 2: Zona não-carbonatada. 1,38mm de espessura. Abundância de clínquer. Matriz formada por C-S-H (cor escura) + clínquer, destacando-se vazios capilares.</p> <p>Zona 3: Zona moderadamente carbonatada. 1,98mm de espessura. Alternância de faixas carbonatadas e pouco carbonatadas. Ocasionalmente vazios irregulares.</p> <p>Zona 4: Zona de carbonatação. 0,69mm de espessura.</p> <p>Zona 5: Zona de corrosão. 0,05mm de espessura. Presença de sílica gelatinizada + inertes + sujeira.</p> <p>Entre as zonas 4 e 5, a passagem é brusca e regular; já entre as zonas 1 e 4, a passagem é gradual e regular.</p> <p>ESPESSURA TOTAL: 6,26mm</p>

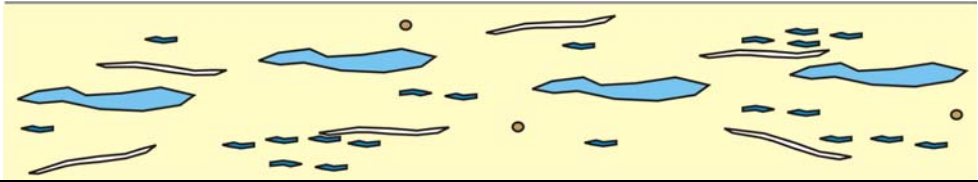
Mercadoria - BB	<p>Zona 1 (superfície externa): Zona de corrosão. 0,07mm de espessura. Impregnada com sujeira.</p> <p>Zona 2: Telha homogênea. 6,99mm de espessura. Pasta intensamente carbonatada, clara e porosa, com faixas subordinadas de pasta moderadamente carbonatada, marrom média.</p> <p>Entre as zonas 1 e 2, a passagem é brusca e regular.</p> <p>ESPESSURA TOTAL: 7,06mm</p>

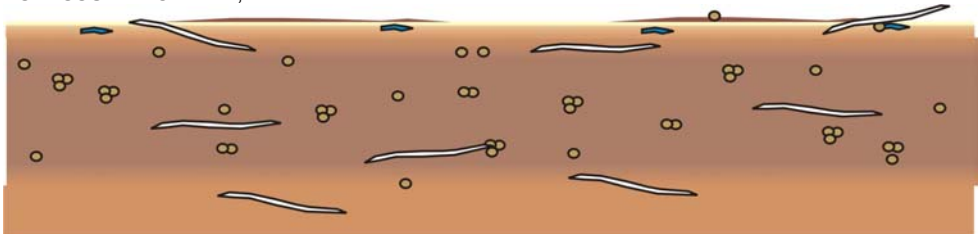
Banco do Brasil Belém PA	Depósito BB	<p>Zona 1 (superfície externa): Filme de material ferruginoso contínuo. 0,07mm de espessura.</p> <p>Zona 2: Zona de carbonatação. 0,04mm de espessura.</p> <p>Zona 3: Zona de carbonatação incipiente. 0,43mm de espessura. Pasta muito escura.</p> <p>Zona 4: Zona de carbonatação parcial. 5,06mm de espessura. Notam-se pequenos agregados de cristais de carbonato começando a se formar. Pasta heterogênea, mais clara nas regiões mais carbonatadas.</p> <p>Zona 5: Zona de carbonatação incipiente. 1,84mm de espessura. Pasta muito escura.</p> <p>Entre as zonas 1 e 2 a passagem é brusca e regular; já entre as zonas 2 a 5, a passagem é gradual e irregular.</p> <p>ESPESSURA TOTAL: 7,44mm</p>

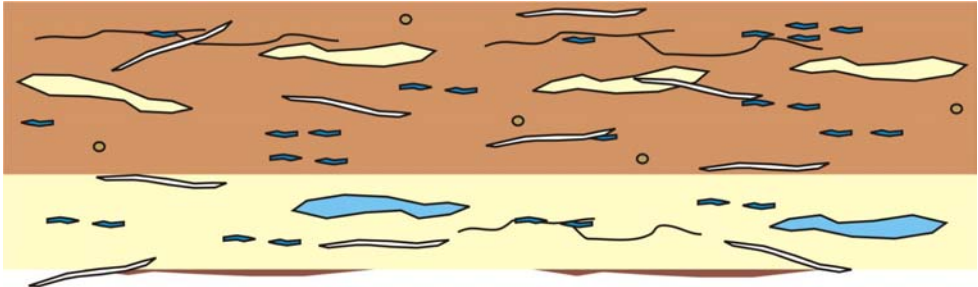
Local Cidade Estado	Amostra	Descrição das zonas
Rodoviária Curitiba PR	Rodoviária Ctba Coberta	<p>Zona 1 (superfície externa): Zona de carbonatação fraca. 5,89mm de espessura. Presença de lentes delgadas carbonatadas. Vazios irregulares e fissuras abundantes.</p> <p>Zona 2: Zona de carbonatação. 3,22mm de espessura. Pasta predominantemente com forte carbonatação. Abundância de vazios irregulares e porosidade.</p> <p>Zona 3: Filme maciço de opacos. 0,23mm de espessura. Sujeira penetra em fissuras e se adere às paredes de vazios irregulares.</p> <p>Entre as zonas 2 e 3 a passagem é brusca e regular; já entre as zonas 1 e 2, a passagem é gradual e irregular.</p> <p>ESPESSURA TOTAL: 9,34mm</p>

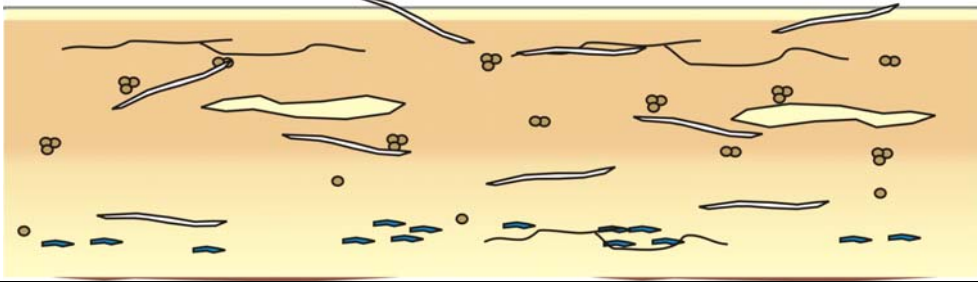
Rodoviária Curitiba PR	Rodoviária Ctba Descoberta	<p>Zona 1 (superfície externa): Zona de corrosão. 0,13mm de espessura. Presença de sílica gelatinizada + fibras + clínquer</p> <p>Zona 2: Zona de carbonatação. 0,41mm de espessura.</p> <p>Zona 3: Zona de carbonatação moderada. 4,37mm de espessura. Alternância de faixas com intensa (subordinada) e moderada (predominante) carbonatação. Escassez de vazios.</p> <p>Zona 4: Zona de carbonatação intensa. 3,45mm de espessura. Abundância de vazios irregulares.</p> <p>Zona 5: Filme maciço de opacos. 0,14mm de espessura.</p> <p>Entre as zonas 1 e 2, e 4 e 5 a passagem é brusca e regular; já entre as zonas 2 a 4, a passagem é gradual e irregular.</p> <p>ESPESSURA TOTAL: 8,50mm</p>

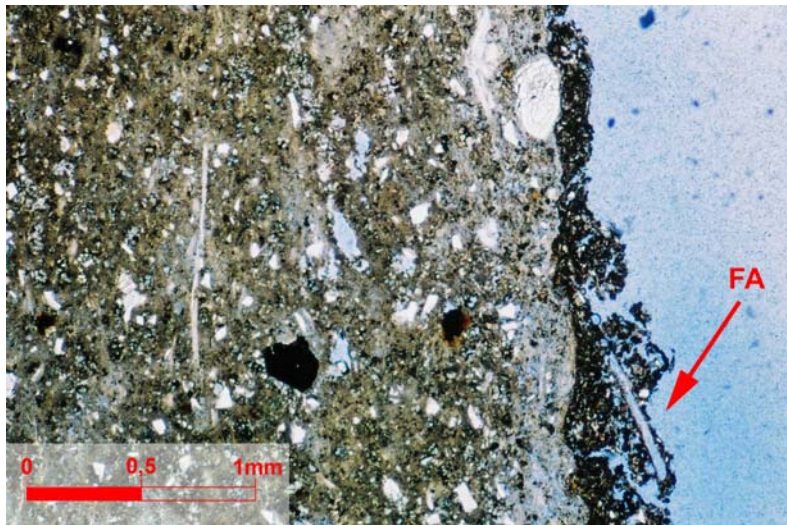
Foto 1 – Am-1.1 Proact. Perfil. Notar que as fibras estão dispostas subparalelamente à superfície e a presença de provável fibra arrancada (FA). Polarizadores descruzados.

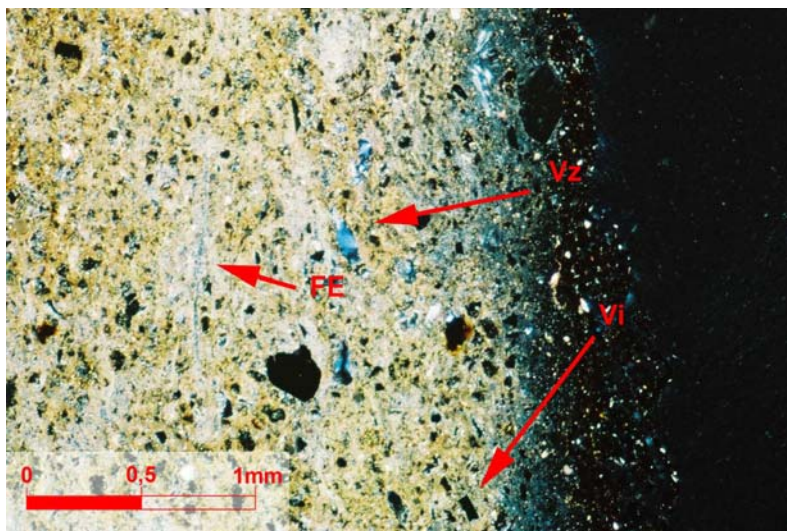
Foto 2 – Am-1.1 Proact. Mesmo aspecto da foto anterior. Pasta fortemente carbonatada. Concentração de vazios irregulares (Vz) e microporosidade próxima à superfície. Destaca-se fibra fortemente embebida na matriz, evidenciando boa adesão com a pasta e a presença de agregado isótopo, provável vidro (Vi). Polarizadores cruzados.

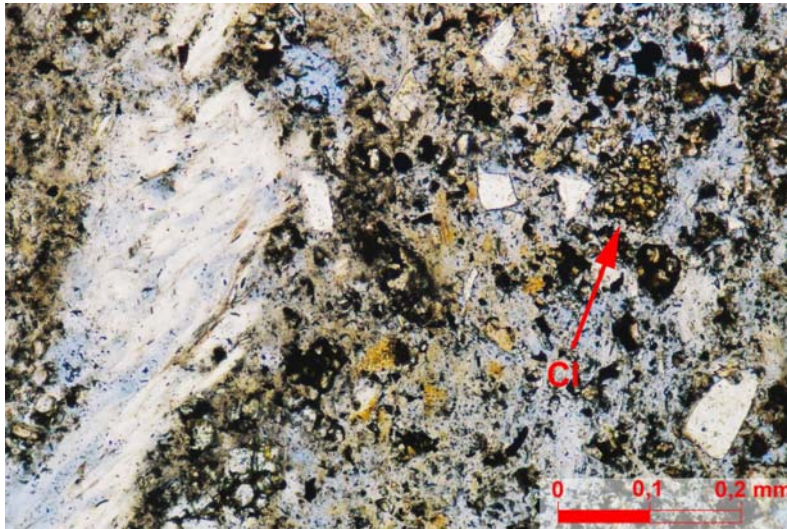
Foto 3 – Am-1.1 Proact. Fibra de crisotila e agregado de clínquer (Cl) em zona muito pobre em matriz cimentícia. Polarizadores descruzados.

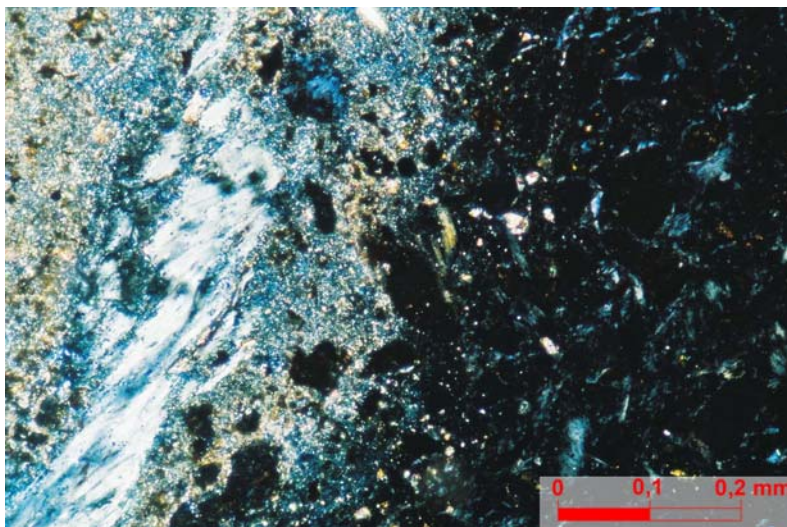
Foto 4 – Am-1.1 Proact. Idem foto anterior. Polarizadores cruzados

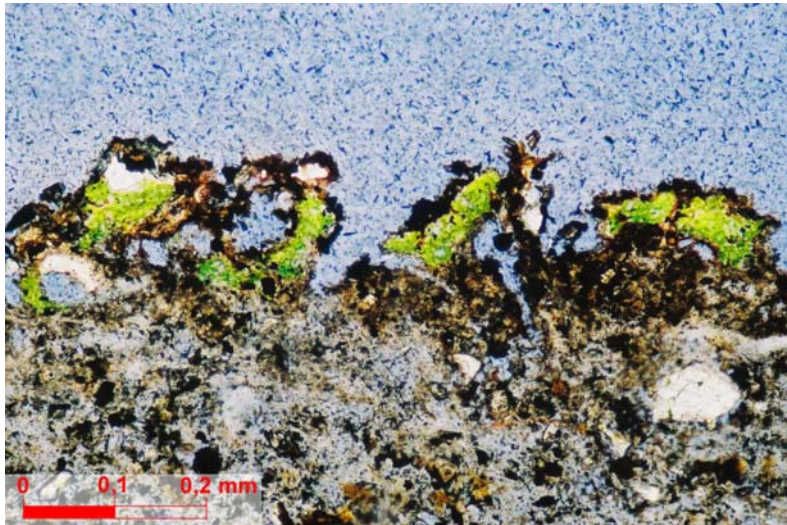
Foto 5 – Am-1.1 Proact. Material verde de origem vegetal (provável musgo). Polarizados descruzados.

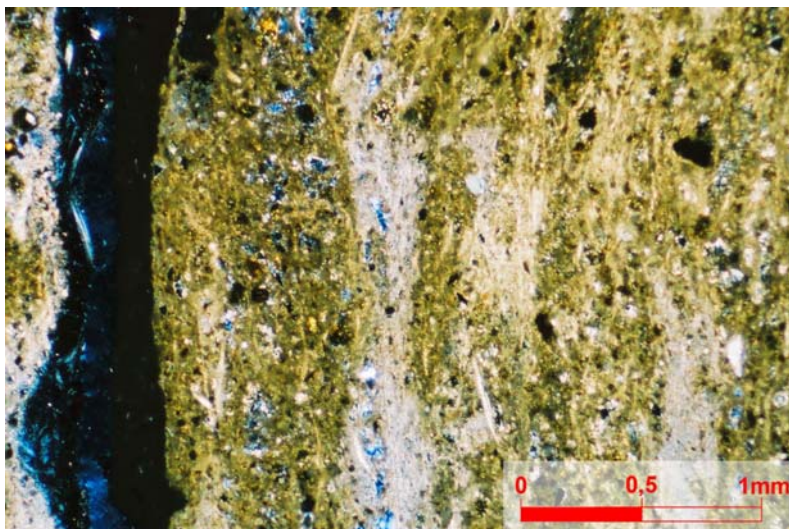
Foto 9 – Am-1.2 Proact. Idem foto anterior. Notar carbonatação na pasta. Polarizadores cruzados.

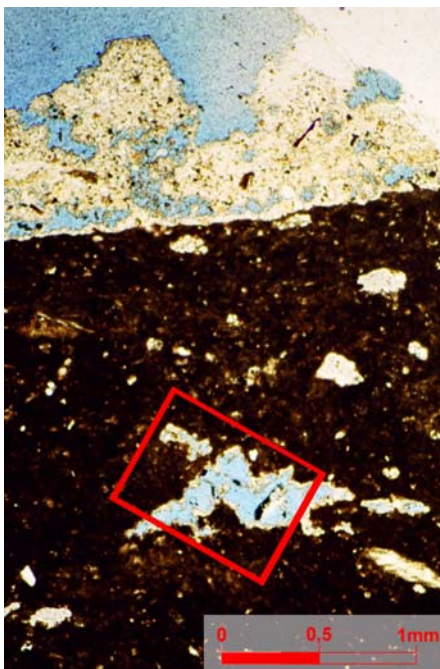
Foto 13 - AM-2 Gás. Gipso em camada próxima ao topo. Vazio irregular parcialmente preenchido por gipso, este crescendo perpendicularmente às paredes do vazio. Polarizadores paralelos.

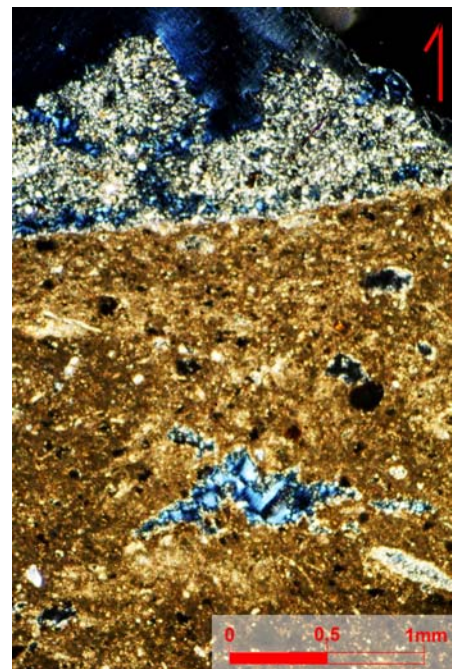
Foto 14 - AM-2 Gás. Gipso em camada próxima ao topo. Vazio irregular parcialmente preenchido por gipso, este crescendo perpendicularmente às paredes do vazio. Polarizadores cruzados.

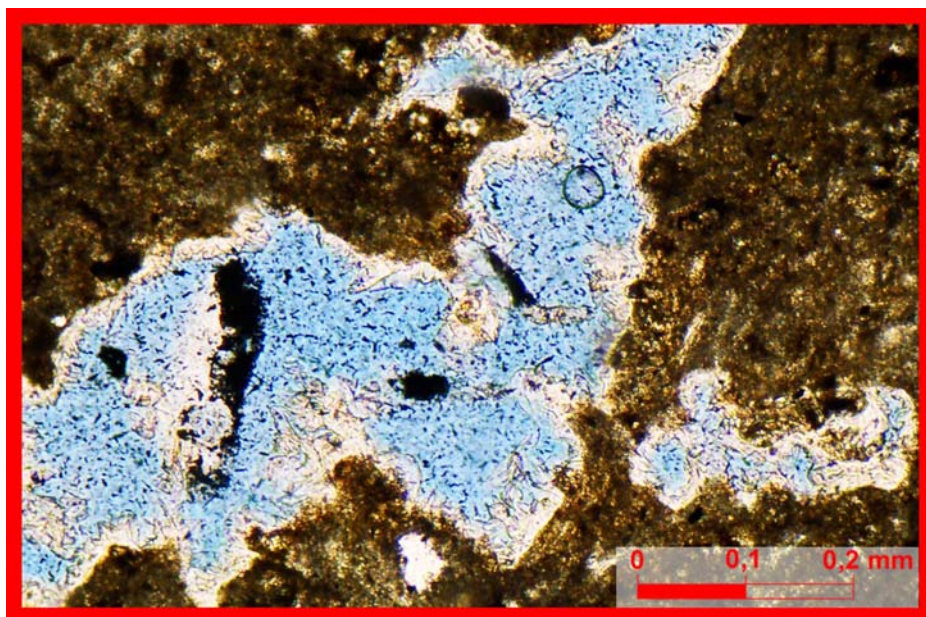
Foto 15 - AM-2 Gás. Detalhe do vazio irregular. Polarizadores paralelos.

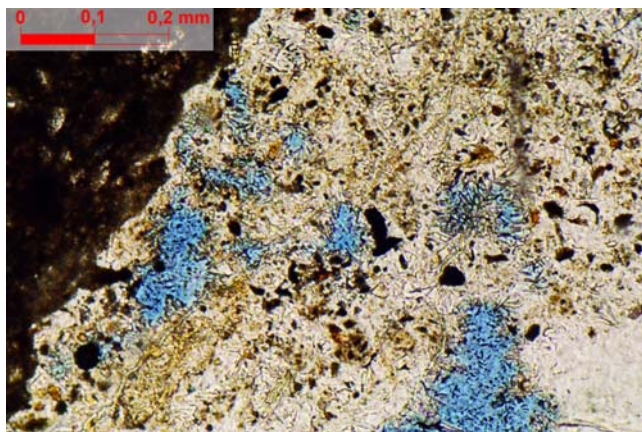
Foto 16 - AM-2 Gás. Detalhe do material da superfície. Notar espessamento dos cristais paralelamente à superfície e abundância de material opaco (óxidos e hidróxidos de ferro). Polarizadores paralelos.

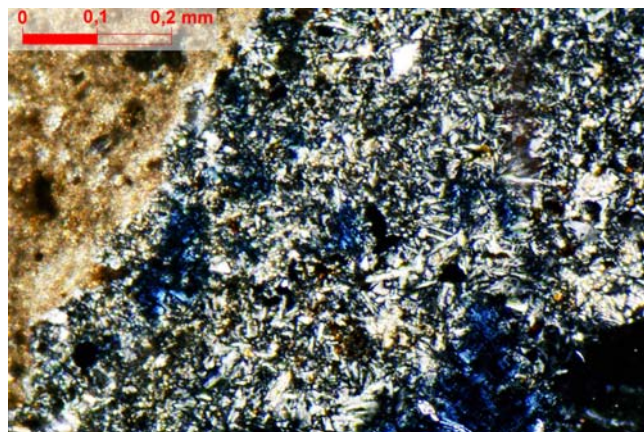
Foto 17 - AM-2 Gás. Detalhe do material da superfície. Notar espessamento dos cristais paralelamente à superfície e abundância de material opaco (óxidos e hidróxidos de ferro). Polarizadores cruzados.

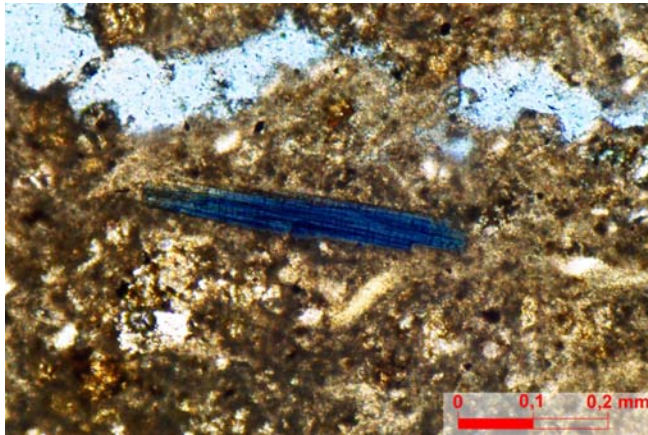
Foto 18 - AM-2 Gás. Prisma de crocidolita. Polarizadores paralelos.

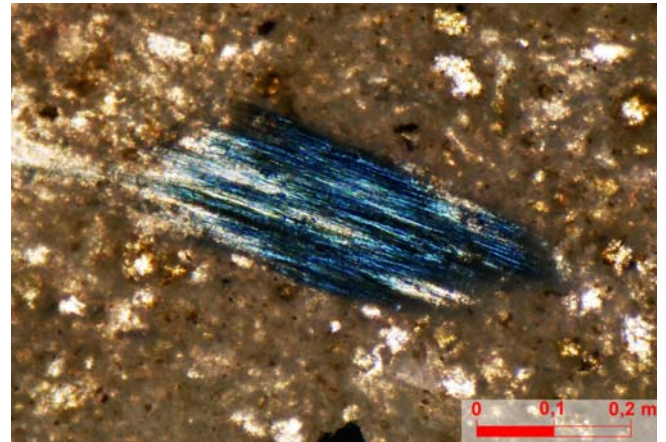
Foto 19 - AM-2 Gás. Fibras de crocidolita. Polarizadores paralelos.

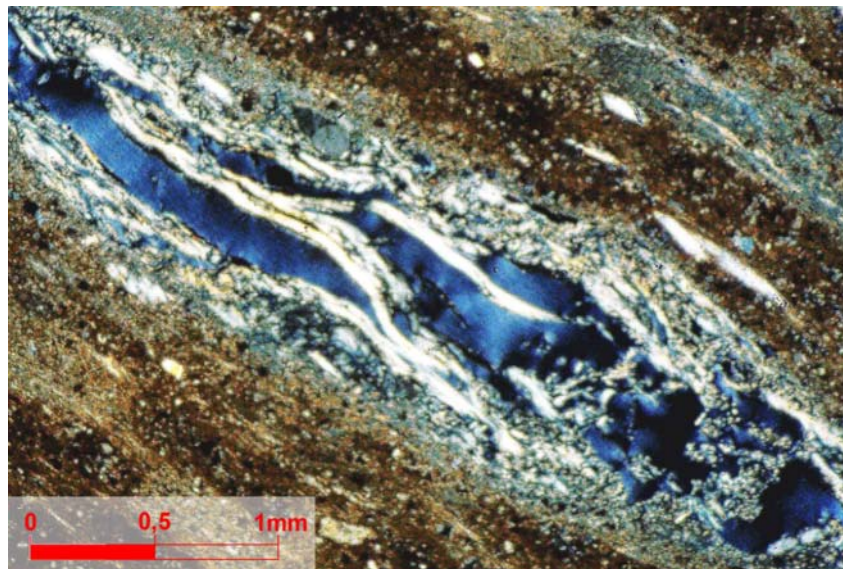
Foto 20 - AM-3 Aciaria. Fibra de crisotila em grande vazio irregular, evidenciando que a descontinuidade interfibrilas favorece percolação de água. Polarizadores cruzados.

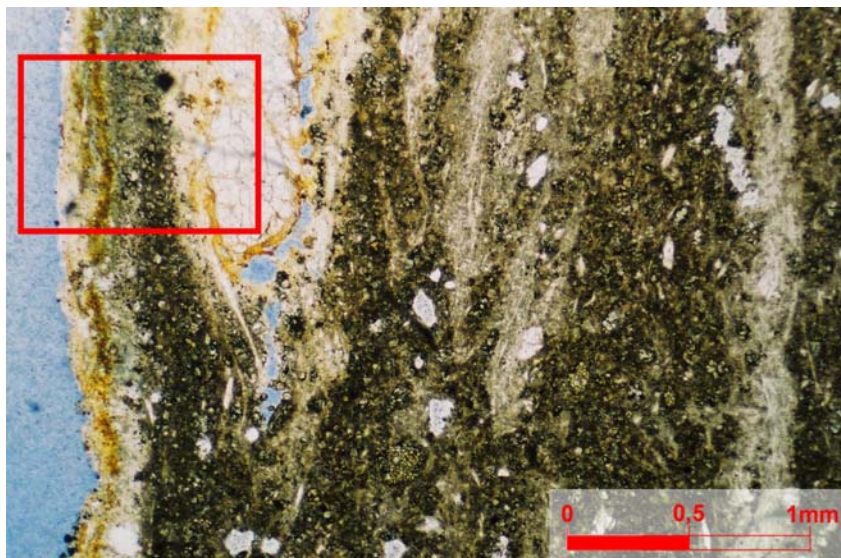
Foto 21 – Am-4 Forjaria. Aspecto geral. Notar a presença de filme de material ferruginoso na porção externa e envolvendo um agregado da crisotila. Em destaque área da FOTO 36. Polarizadores descruzados.

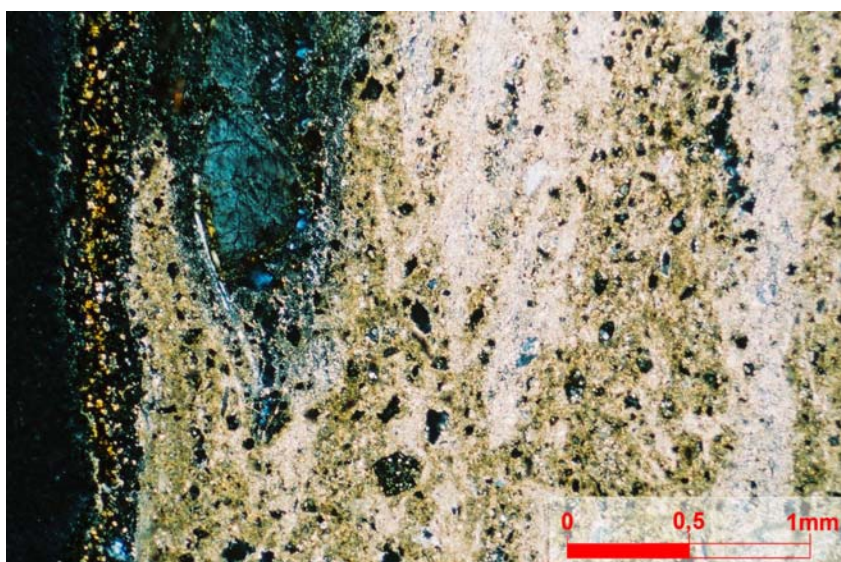
Foto 22 – Am-4 Forjaria. Idem foto anterior. Notar carbonatação intensa da pasta e abundância de clínquer, destacando-se um “cacho” de clínquer na porção central inferior da foto. Polarizadores cruzados.

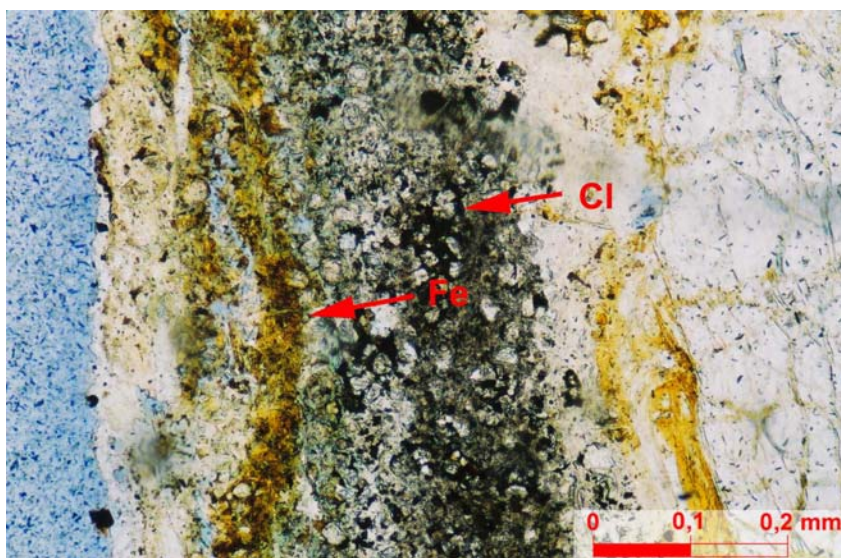
Foto 22a – Am-4 Forjaria. Detalhe da porção externa. Notar filme de material amarelado, ferruginoso (Fe), impregnando inclusive o agregado de crisotila do canto direito da foto (em branco). Notar que os minerais de cimento (Cl) e os agregados apresentam pouca coesão, devido à perda de matriz cimentícia. Polarizadores descruzados.

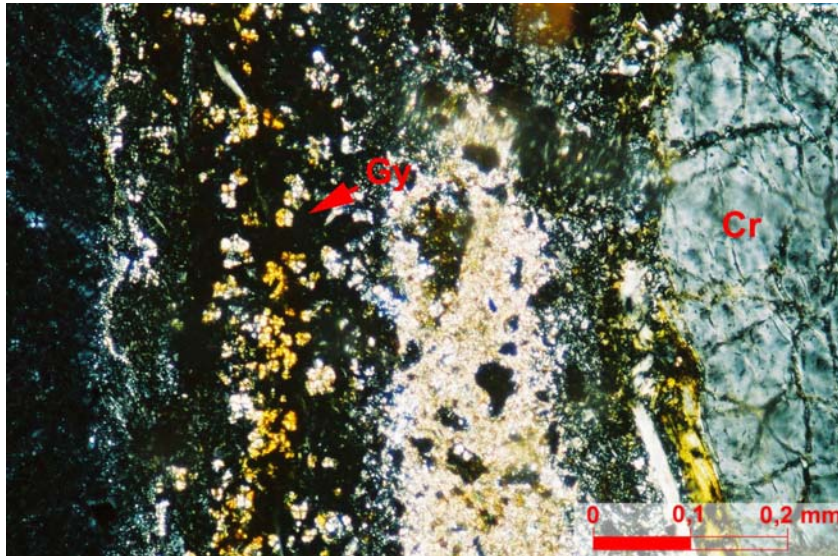
Foto 23 – Am-4 Forjaria. Idem foto anterior. Presença de camada rica em rosetas de gipso (Gy), oriunda de processos extrínsecos. Agregado de crisotila identificado pela sigla Cr. Notar resto de pasta intensamente carbonatada, preservada do processo de lixiviação. Polarizadores cruzados.

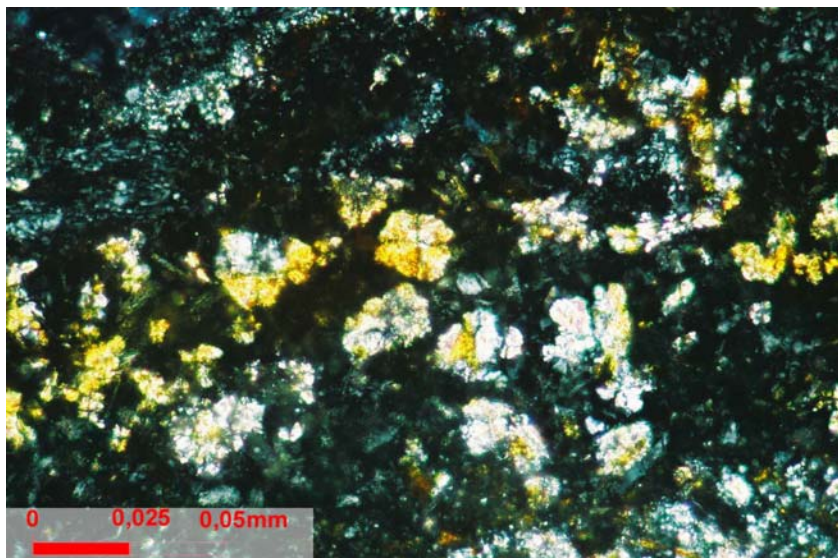
Foto 24 – Am-4 Forjaria. Detalhe de rosetas de gipso impregnadas por material ferruginoso. Polarizadores cruzados.

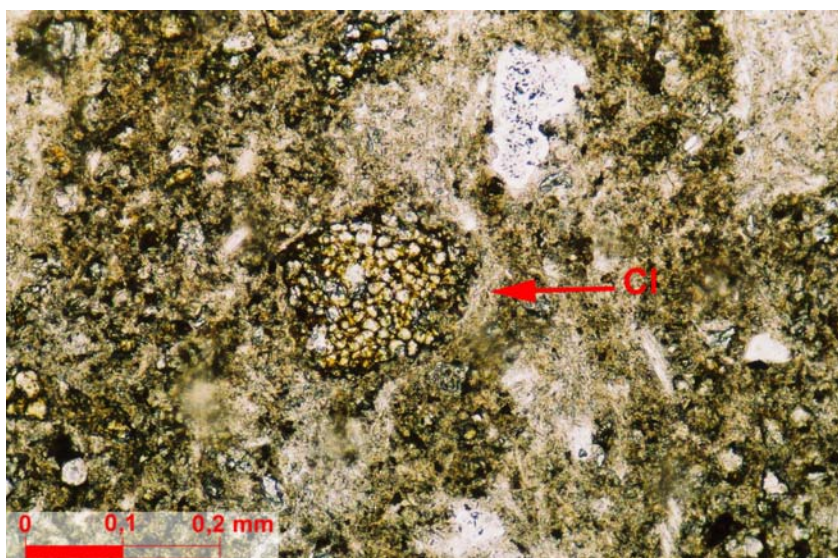
Foto 25 – Am-4 Forjaria. Cacho de clínquer – provável belita – com halo de hidratação pouco desenvolvido (Cl). Polarizadores descruzados.

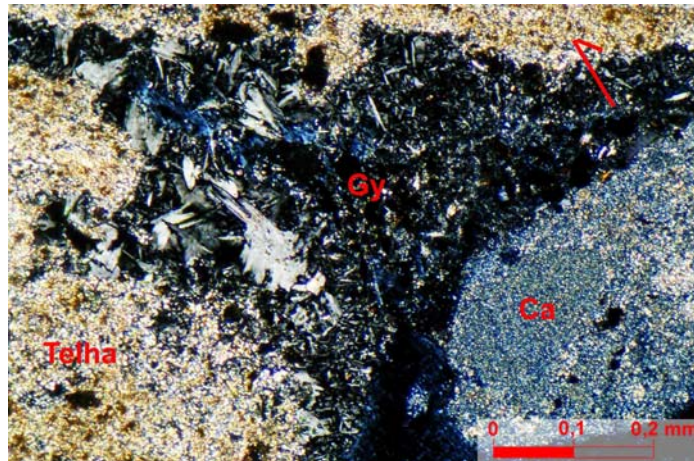
Foto 26 - AM-5.1 Eixos. Camada de gipso sob camada de carbonato micrítico. Polarizadores cruzados.

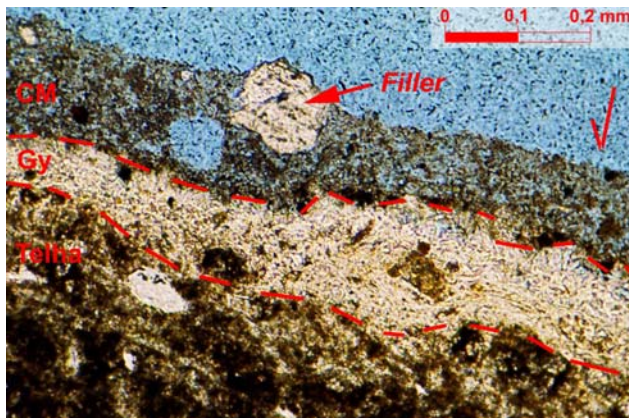
Foto 27 - AM-5.1 Eixos. Idem foto anterior. Presença de carbonato grosso. Base. Polarizadores paralelos.

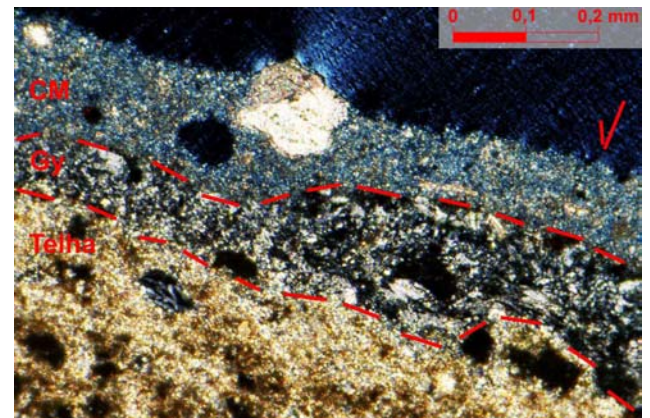
Foto 28 - AM-5.1 Eixos. Idem foto anterior. Presença de carbonato grosso. Base. Polarizadores cruzados.

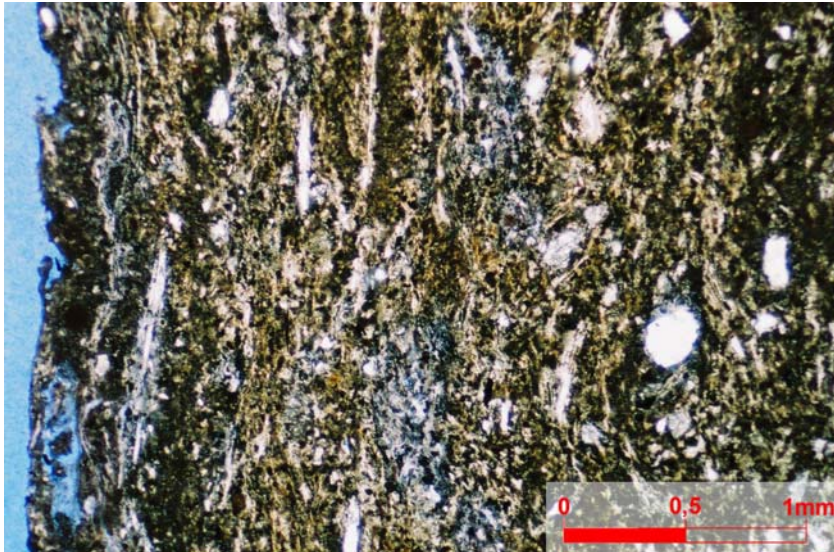
Foto 30 – Nova. Aspecto geral. Notar disposição das fibras subparalelamente à superfície e pasta escura. Polarizadores descruzados

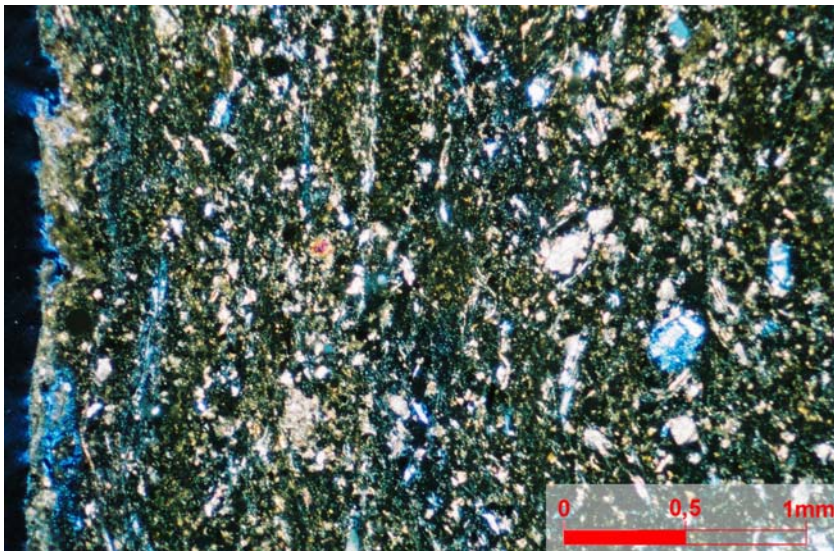
Foto 31 – Nova. Idem foto anterior. Pasta muito pouco carbonatada. Notar presença de vazios irregulares (em azul) de pequena dimensão. Polarizadores cruzados.

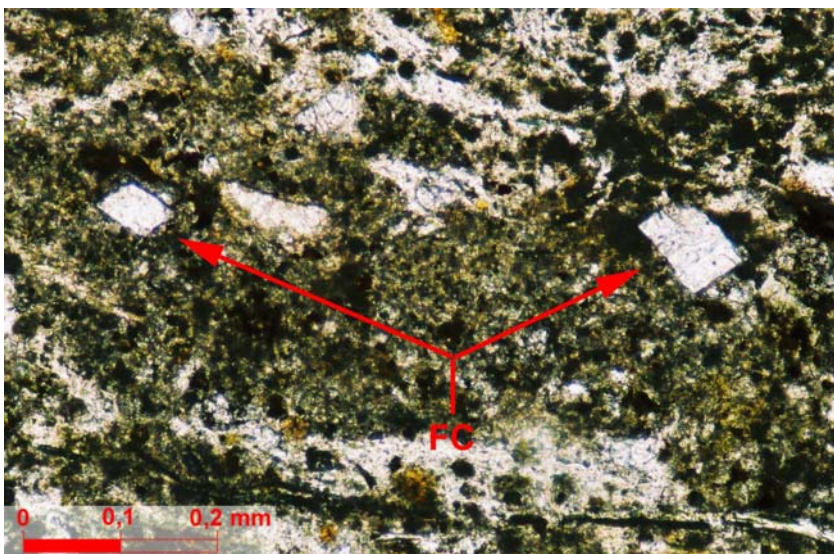
Foto 32 – Nova. Fíler carbonático. Polarizadores descruzados.

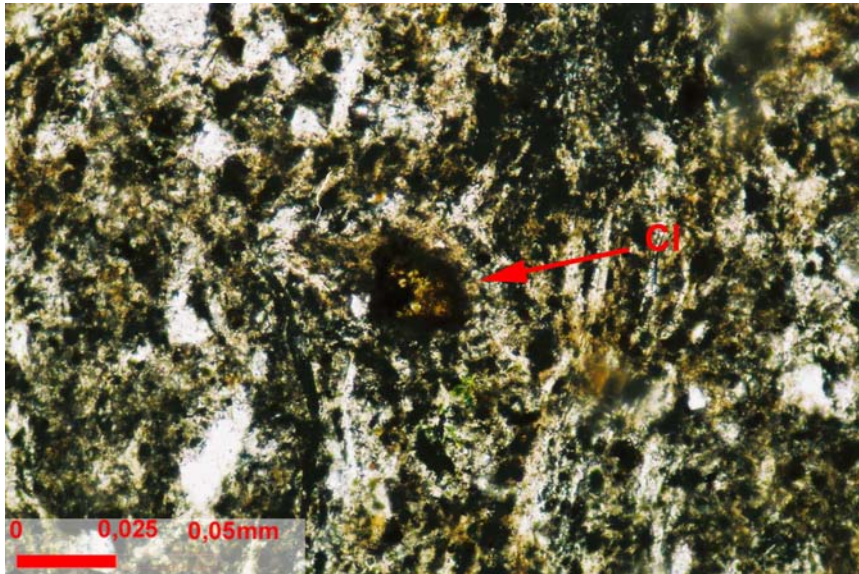
Foto 33 – Nova. Raro clínquer com halo de hidratação muito desenvolvido. Polarizadores descruzados.

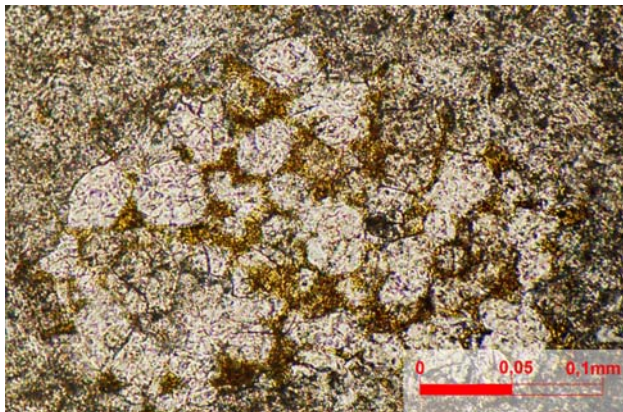
Foto 37 - Ondulada refeitório Coberta. Clínquer pouco hidratado. Fases intersticiais em tom amarronzado. Polarizadores paralelos.

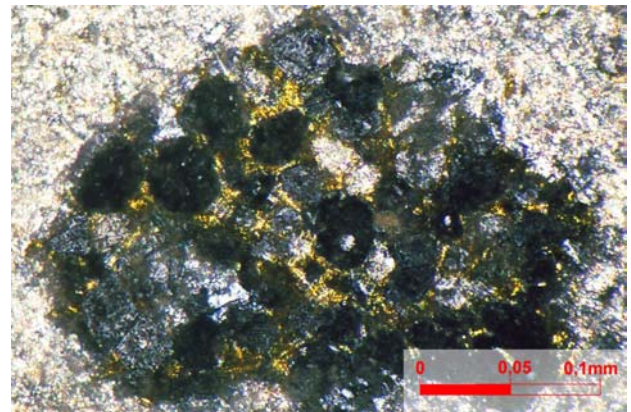
Foto 38 - Ondulada refeitório Coberta. Clínquer pouco hidratado. Fases intersticiais em tom amarronzado. Polarizadores cruzados.

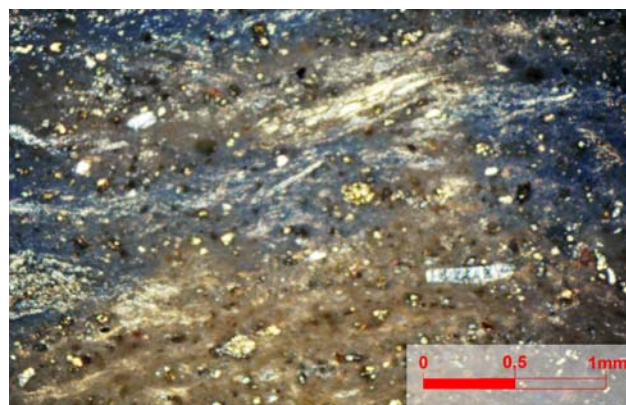
Foto 42 - Ondulada refeitório Descoberta. Aspecto geral. Pasta “esfumaçada” devido à carbonatação muito incipiente. Clínquer pouco hidratado. Lixiviado de portlandita. Polarizadores cruzados.

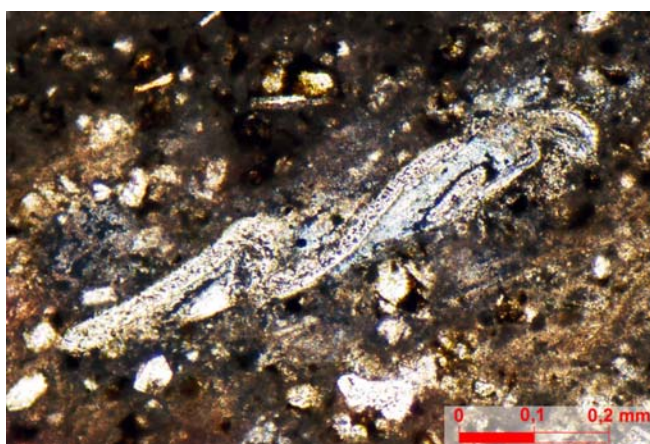
Foto 45 - Cumeeira refeitório Coberta. Fibra de celulose. Notar abundância de pontinhos marrons avermelhados, sendo fases ferríferas hidratadas. Fibras diferenciam-se da crisotila pela forma e birrefringência. Polarizadores paralelos.

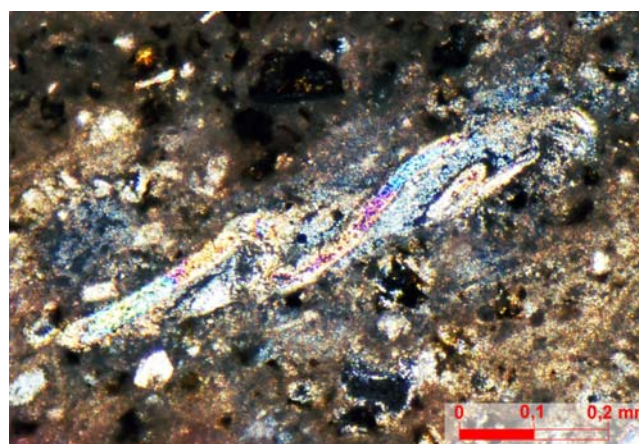
Foto 46 - Cumeeira refeitório Coberta. Fibra de celulose. Notar abundância de pontinhos marrons avermelhados, sendo fases ferríferas hidratadas. Fibras diferenciam-se da crisotila pela forma e birrefringência. Polarizadores cruzados.

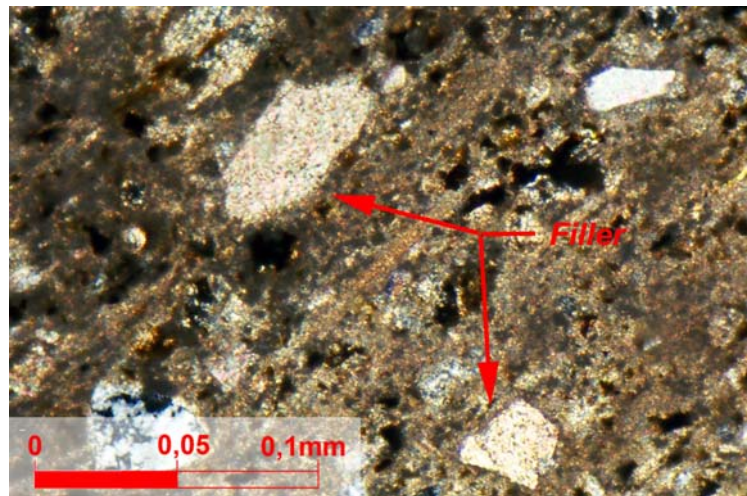
Foto 47 - Cumeeira refeitório Coberta. parte de baixo. *Filler* calcário e agregado de fibrila de crisotila em matriz carbonatada. Polarizadores cruzados.

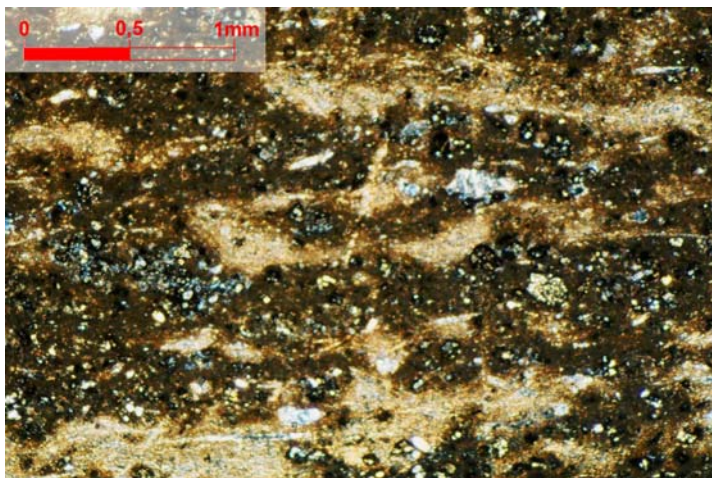
Foto 50 - Hangar 1. Aspecto estratificado da telha. Grãos de clínquer com pequeno halo de hidratação. Faixas carbonatadas todas em matriz fracamente carbonatada. Vazio irregular em azul. Polarizadores cruzados.

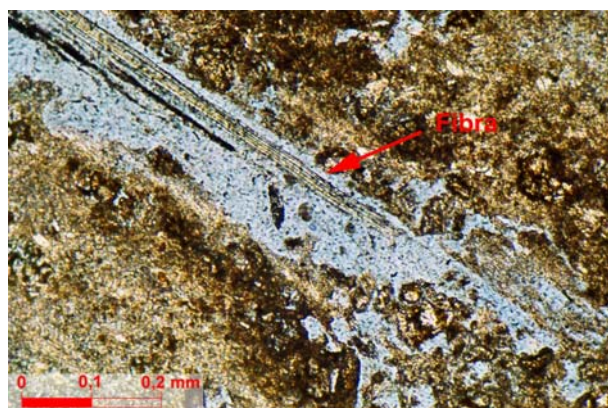
Foto 51 - Hangar 2. Região da base. Fibra desagregada da pasta. Pasta muito carbonatada e porosa, persistindo, entre grãos de clínquer remanescentes. Polarizadores paralelos.

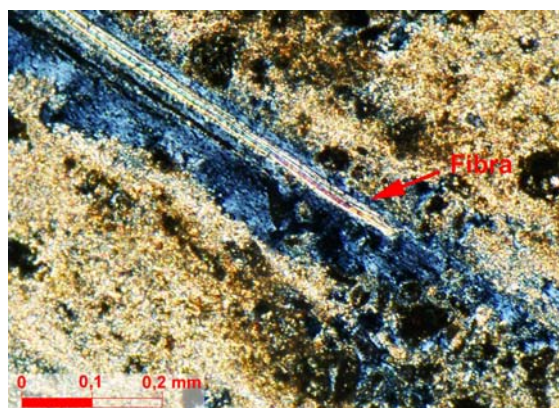
Foto 52 - Hangar 2. Região da base. Fibra desagregada da pasta. Pasta muito carbonatada e porosa, persistindo, entre grãos de clínquer remanescentes. Polarizadores cruzados.

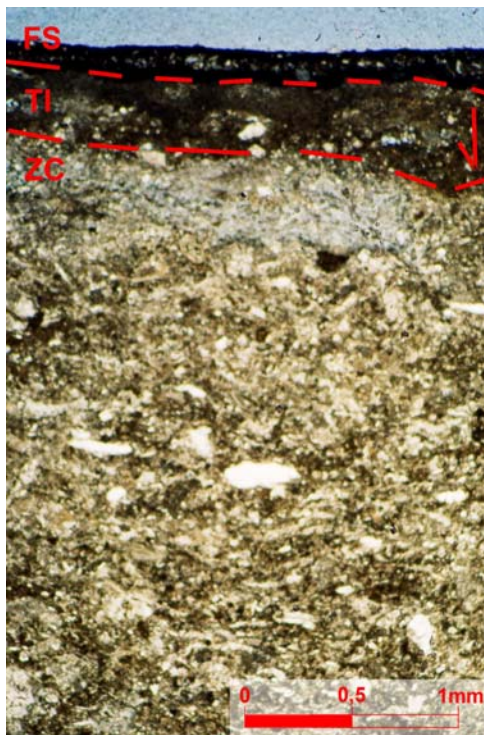
Foto 55 - Pavilhão Phebo Coberta. Perfil da base. Abundância de *filler* calcário. Filme de sujeira, zona carbonatada. Polarizadores paralelos.

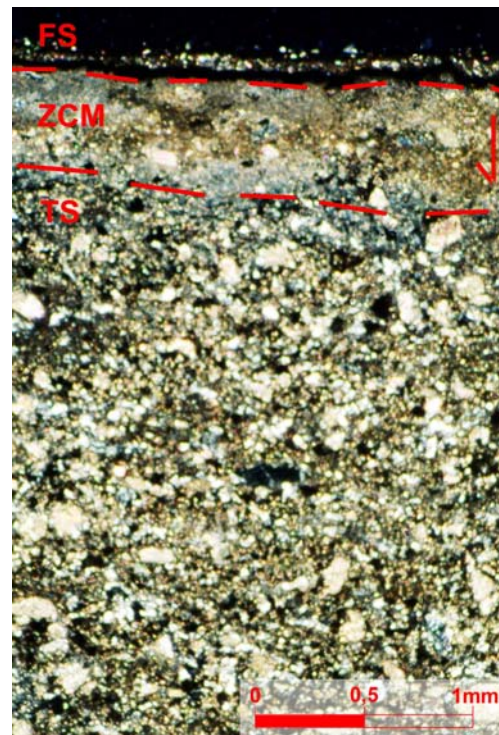
Foto 56 - Pavilhão Phebo Coberta. Perfil da base. Abundância de *filler* calcário. Filme de sujeira, zona carbonatada. Polarizadores cruzados.

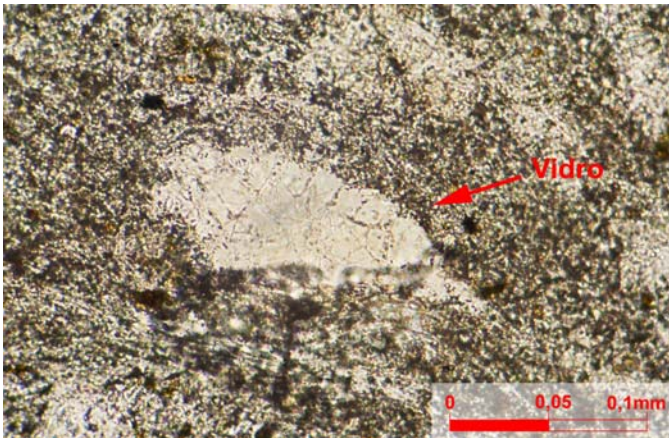
Foto 57 - Pavilhão Phebo Coberta. Grão de vidro. Fraturas típicas de vidro, com material birrefringente. Polarizadores paralelos.

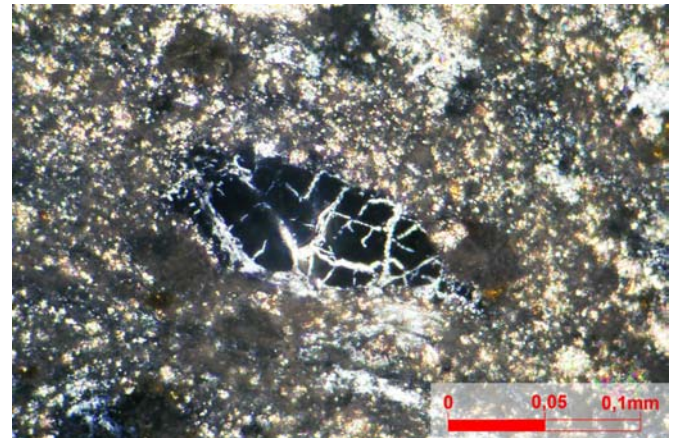
Foto 58 - Pavilhão Phebo Coberta. Grão de vidro. Fraturas típicas de vidro, com material birrefringente. Polarizadores cruzados.

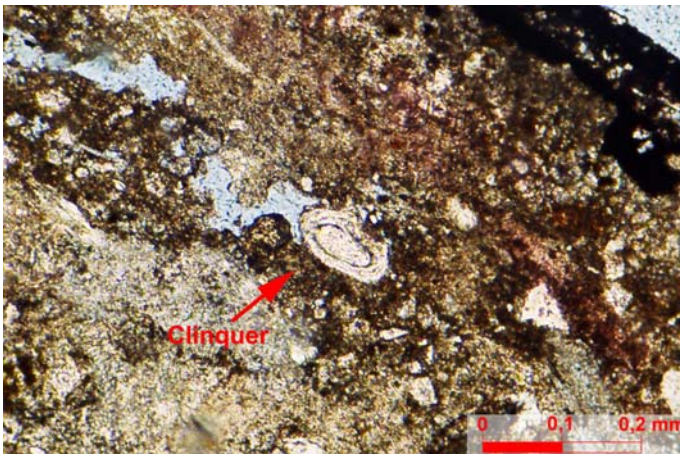
Foto 59 - Pavilhão Phebo Coberta. Grão de clínquer com halo estratificado de gel parcialmente carbonatado. Polarizadores paralelos.

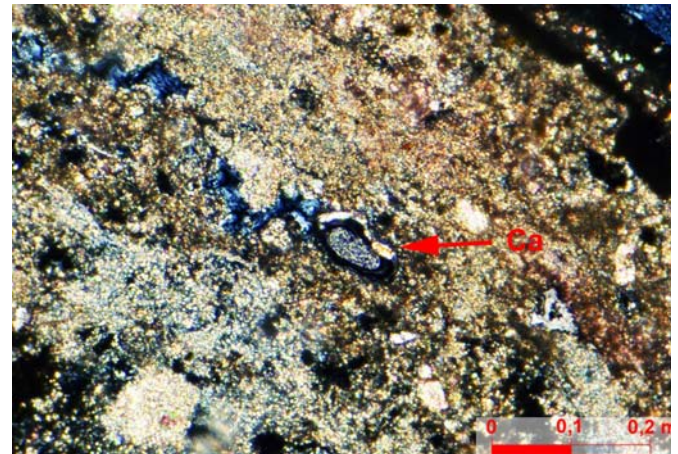
Foto 60 - Pavilhão Phebo Coberta. Grão de clínquer com halo estratificado de gel parcialmente carbonatado. Polarizadores cruzados.

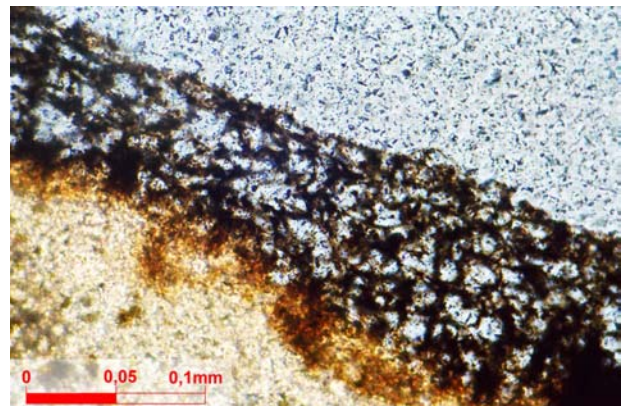
Foto 66 - Embalagens - Phebo. Sujeira: material filamentososo. Polarizadores paralelos.

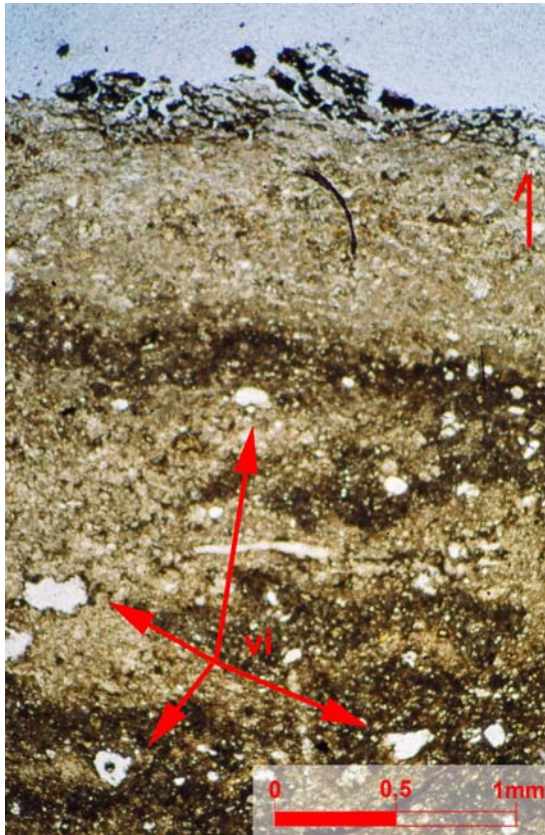
Foto 67 - Embalagens - Phebo Descoberta. Perfil do topo: Sujeira penetrando na telha, abundância de vazios irregulares, telha pobre em fibra, pouco clínquer residual. Polarizadores paralelos.

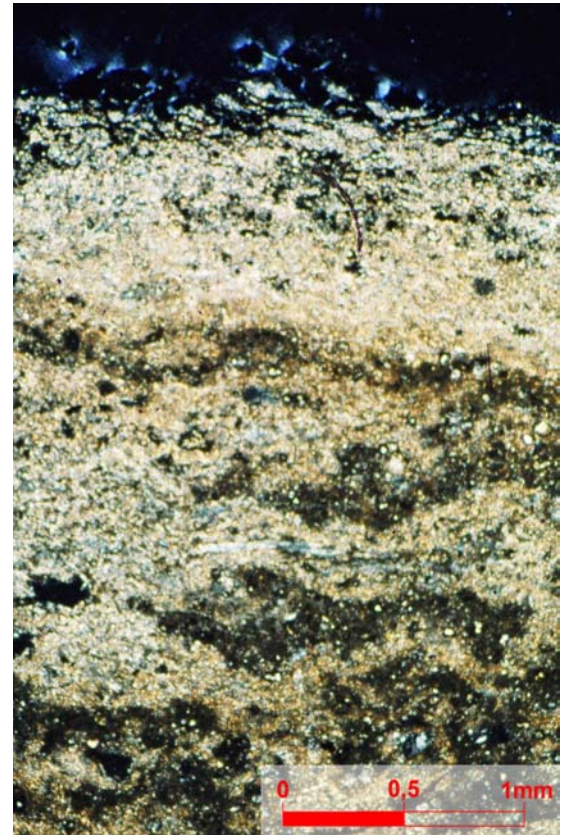
Foto 68 - Embalagens - Phebo Descoberta. Perfil do topo: Sujeira penetrando na telha, abundância de vazios irregulares, telha pobre em fibra, pouco clínquer residual. Polarizadores cruzados.

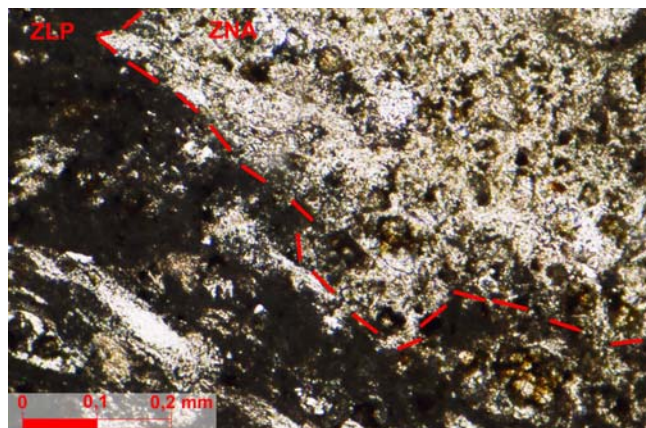
Foto 71 - Passarela PB – UFPA Descoberta. Interface entre porção não alterada (clara e birrefringente, composta por esqueletos de portlandita e enstatita) e porção pouco carbonatada (escura, micrítica e lixiviada). Polarizadores paralelos.

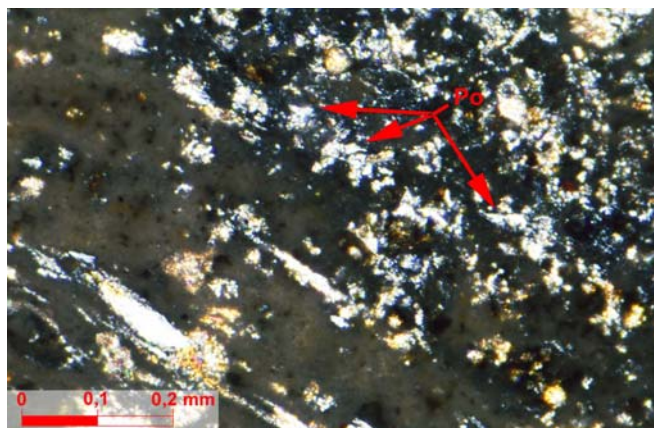
Foto 72 - Passarela PB – UFPA Descoberta. Interface entre porção não alterada (clara e birrefringente, composta por esqueletos de portlandita e enstatita) e porção pouco carbonatada (escura, micrítica e lixiviada). Polarizadores cruzados.

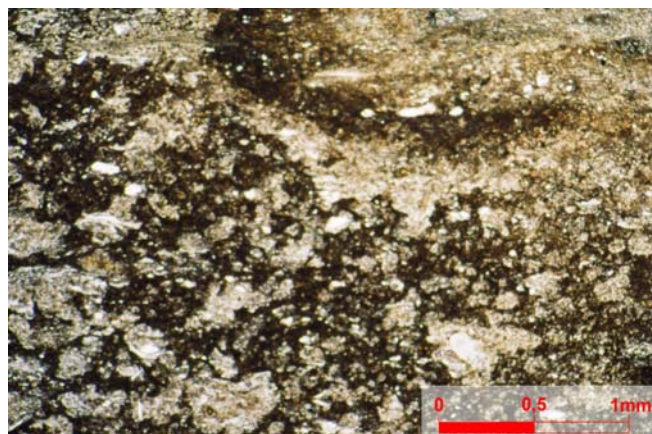
Foto 73 - QB – UFPA Descoberta. Interface entre zona carbonatada e zona micrítica com regiões não carbonatadas. A transição se dá pela cristalização de carbonato em aglomerados substituindo a pasta já lixiviada de portlandita. Polarizadores paralelos.

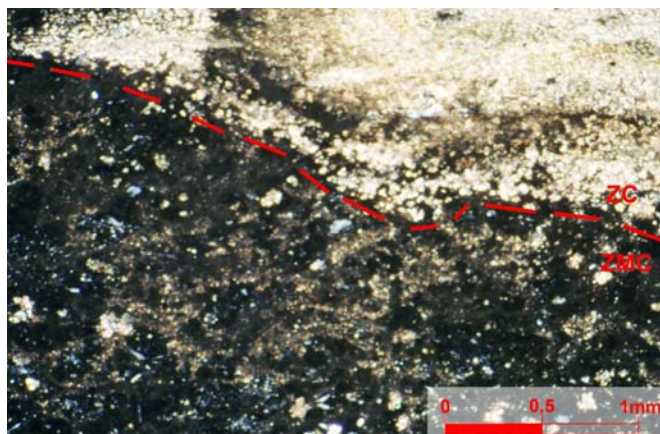
Foto 74 - QB – UFPA Descoberta. Interface entre zona carbonatada e zona micrítica com regiões não carbonatadas. A transição se dá pela cristalização de carbonato em aglomerados substituindo a pasta já lixiviada de portlandita. Polarizadores cruzados.

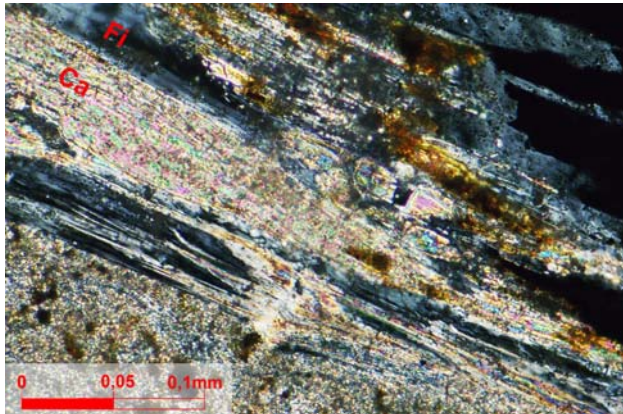
Foto 75 - LUSOTour Coberta. Carbonato mais grosso impregnado por fibra de crisotila. O carbonato apresenta hábito fibroso, possivelmente por crescer nas discontinuidades entre as fibrilas. Polarizadores cruzados.
