Instituto de Pesquisas Tecnológicas

RELATÓRIO TÉCNICO N° 85 176-205 (3 Vias)

**ESTUDO DAS ALTERAÇÕES DAS TELHAS DE
CIMENTO-AMIANTO AO LONGO DO USO, PELA
EXPOSIÇÃO ÀS INTEMPÉRIES**

Cliente: Instituto Brasileiro de Crisotila

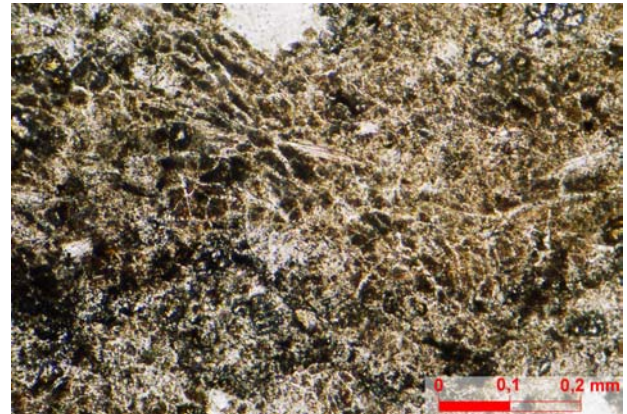
Foto 76 - LUSOTour Coberta. Textura em greta da pasta na interface zona não alterada e zona carbonatada: contração por carbonatação? Secagem da telha? Polarizadores paralelos.

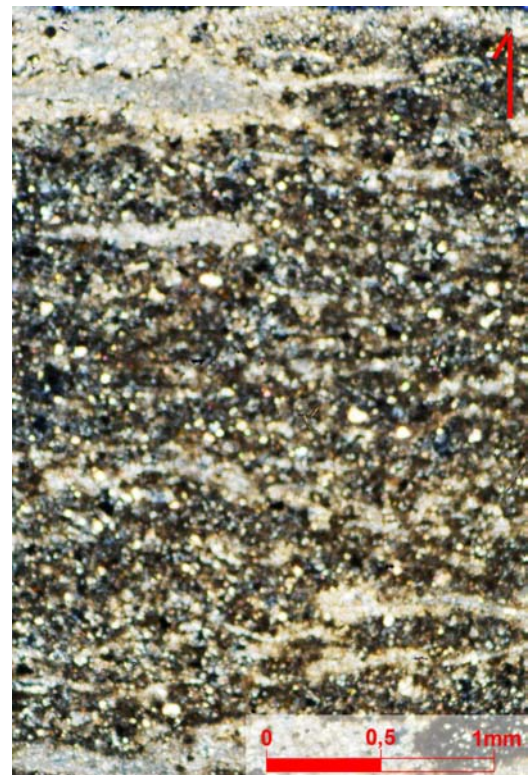
Foto 82 - Muller Descoberta. Perfil do topo: telha pouco carbonatada, superfície plana. Pequenas faixas microporosas. Polarizadores cruzados.

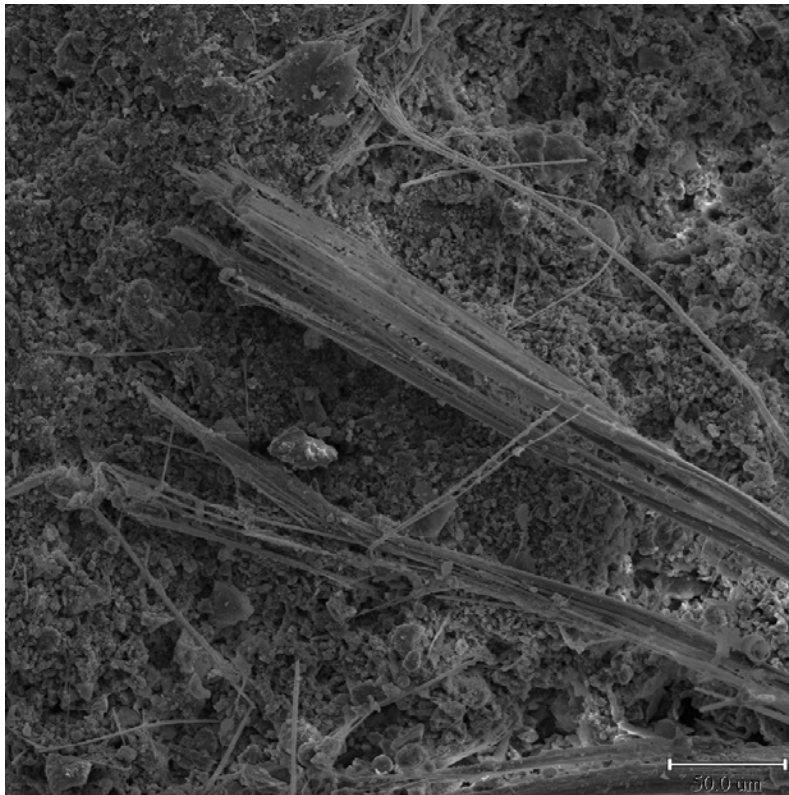
Foto 1 – Am-4 – Forjaria.
Agregado de fibrilas na superfície da telha. Notar que as fibras apresentam pouca aderência à matriz, tornando-se susceptíveis a se soltar.

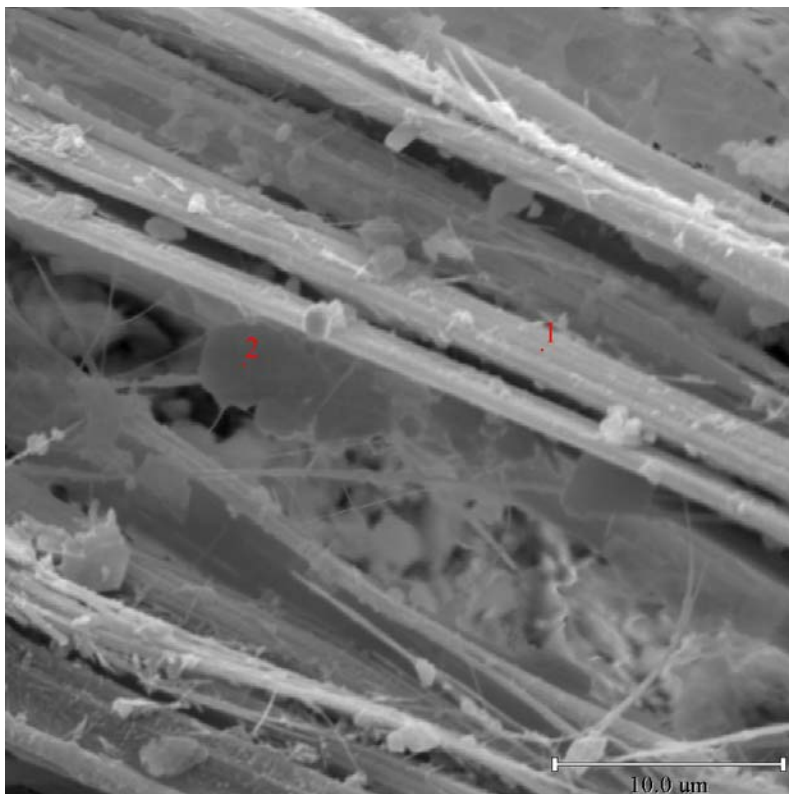
Foto 2 – Am-4 – Forjaria.
Localização dos pontos (1 e 2) de análise por EDS - feixe de fibrilas (3500x).

Tabela 1 - Am-4 – Forjaria. Análise semi-quantitativa EDS do ponto 1 - feixe de fribilas de crisotila com provável contaminação de enxofre e ferro.

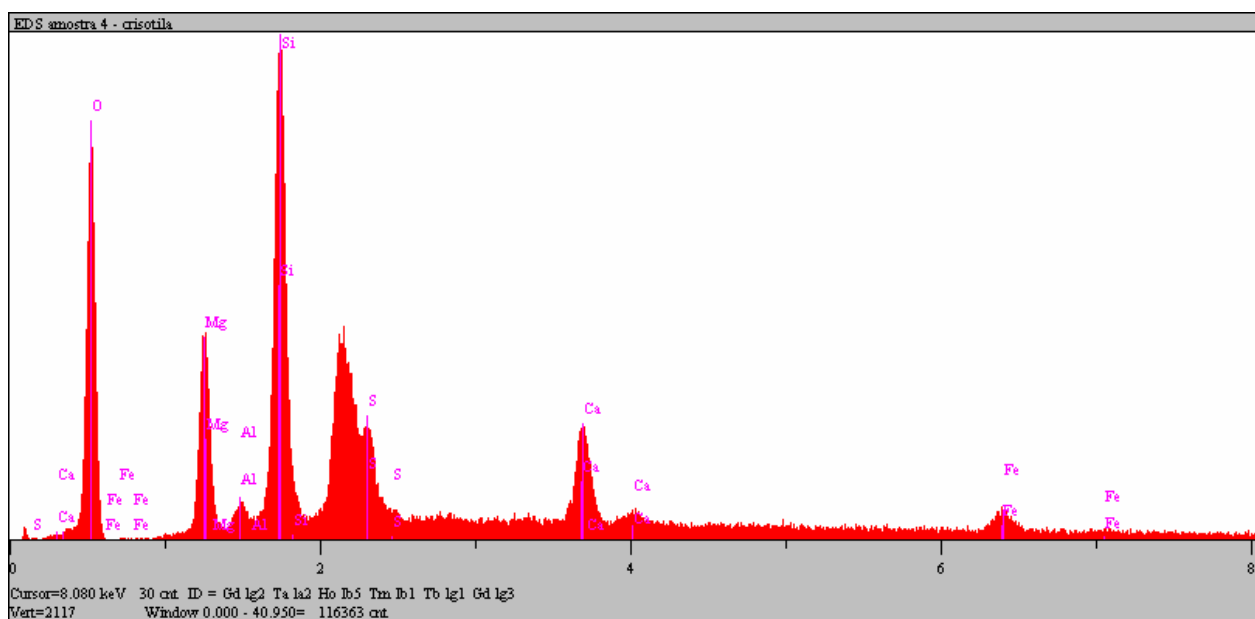
Figura 1 - Am-4 – Forjaria. Espectro obtido por EDS do ponto 1 para a crisotila.

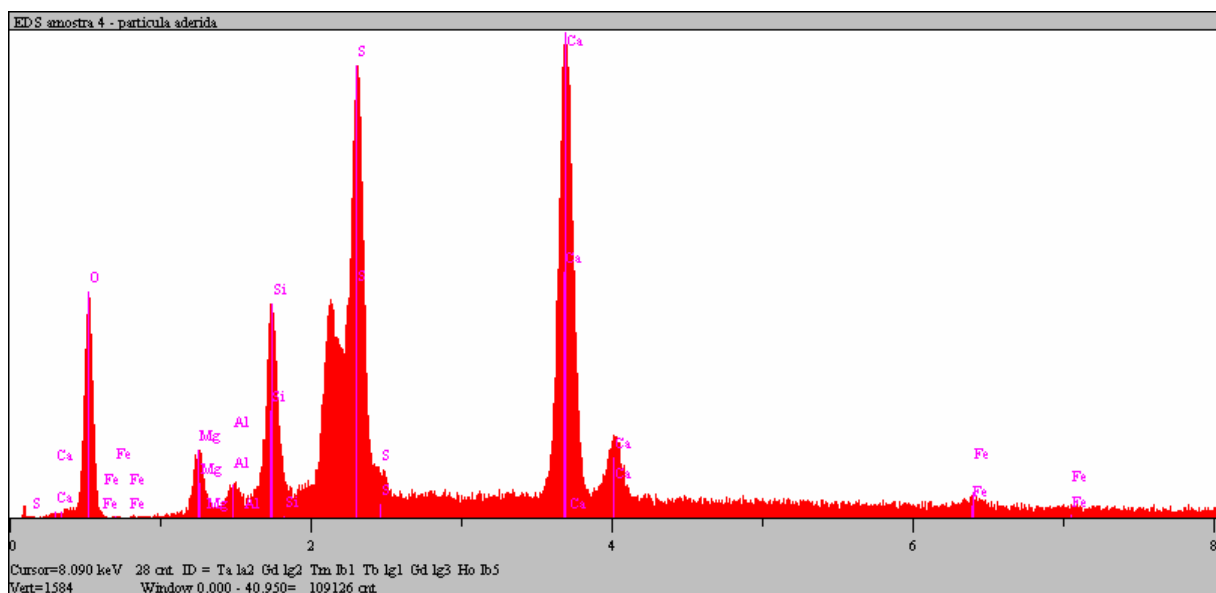
Tabela 2 - Am-4 – Forjaria. Análise semi-quantitativa EDS do ponto 2 – provável grão de gipso.

Figura 2 - Am-4 – Forjaria. Espectro obtido por EDS do ponto 2 para o gipso.

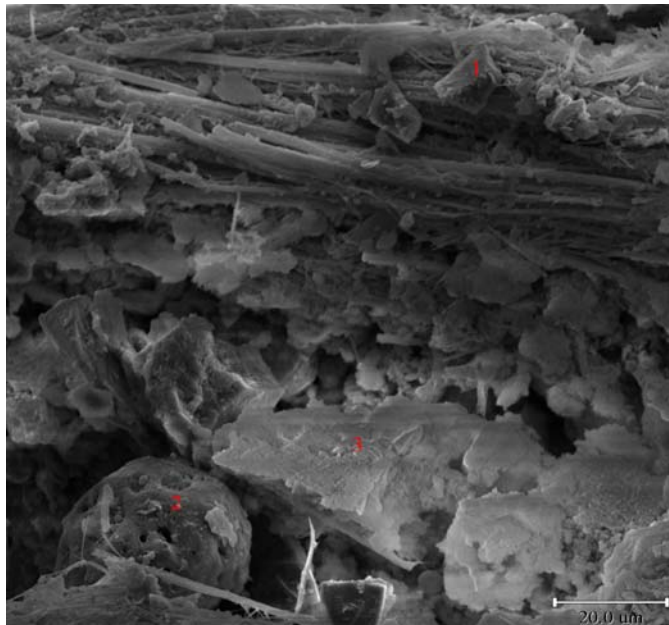
Foto 3 – Am-4 – Forjaria. Localização dos pontos de análise por EDS – região central (1000x).

Tabela 3 - Am-4 – Forjaria. Análise semi-quantitativa EDS do ponto 1 – grão de quartzo.

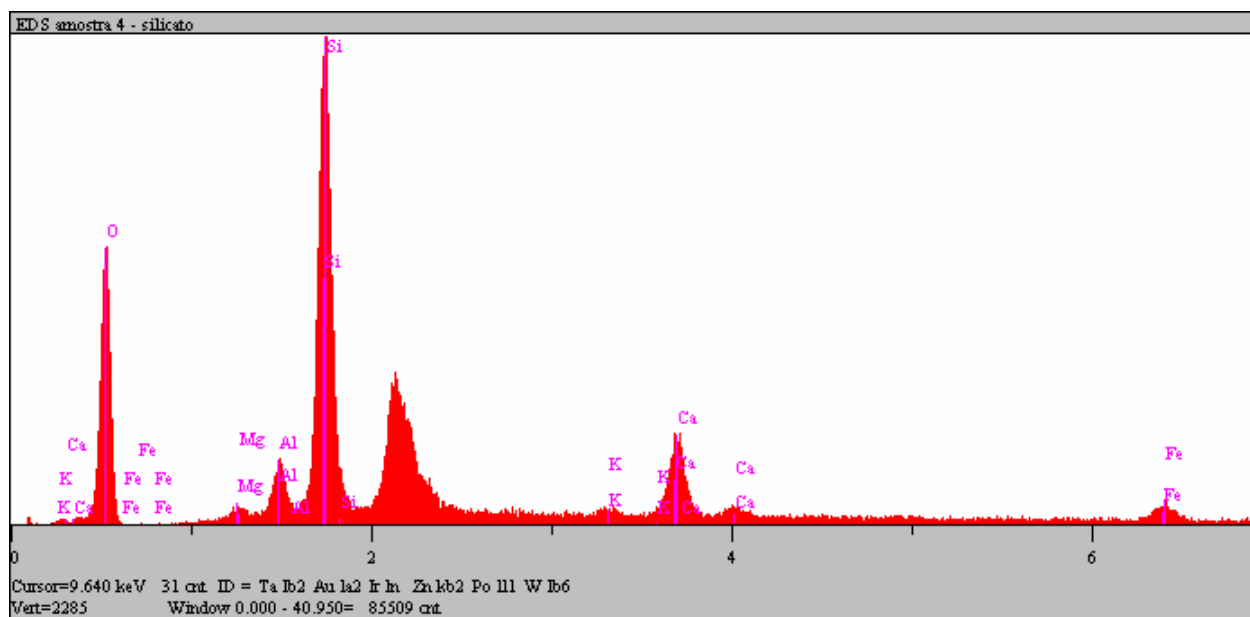
Figura 5 - Am-4 – Forjaria. Espectro obtido por EDS do ponto 3 para o C.S.H..

Tabela 5 – Am-4 – Forjaria. Análise semi-quantitativa EDS do ponto 3 – provável silicato de cálcio hidratado (C-S-H).

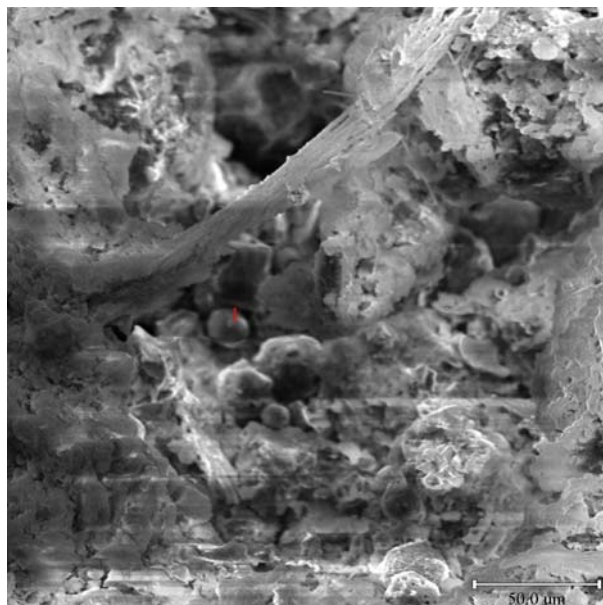
Foto 4 – Am-4 – Forjaria. Localização do ponto de análise por EDS – região porosa (500x).

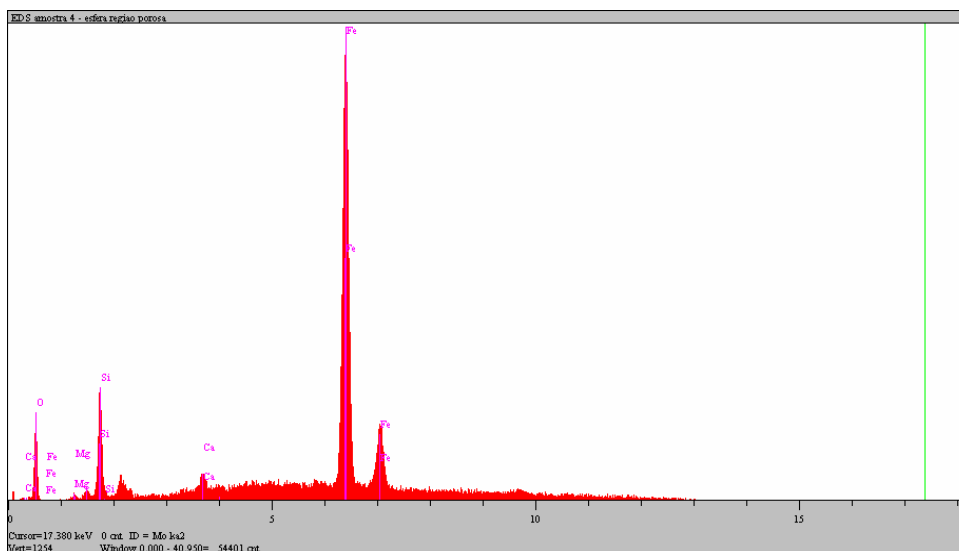
Figura 6 - Am-4 – Forjaria. Espectro obtido por EDS do ponto 1 para a magnetita.

Tabela 6 – Am-4 – Forjaria. Análise semi-quantitativa EDS do ponto 1 – provável magnetita.

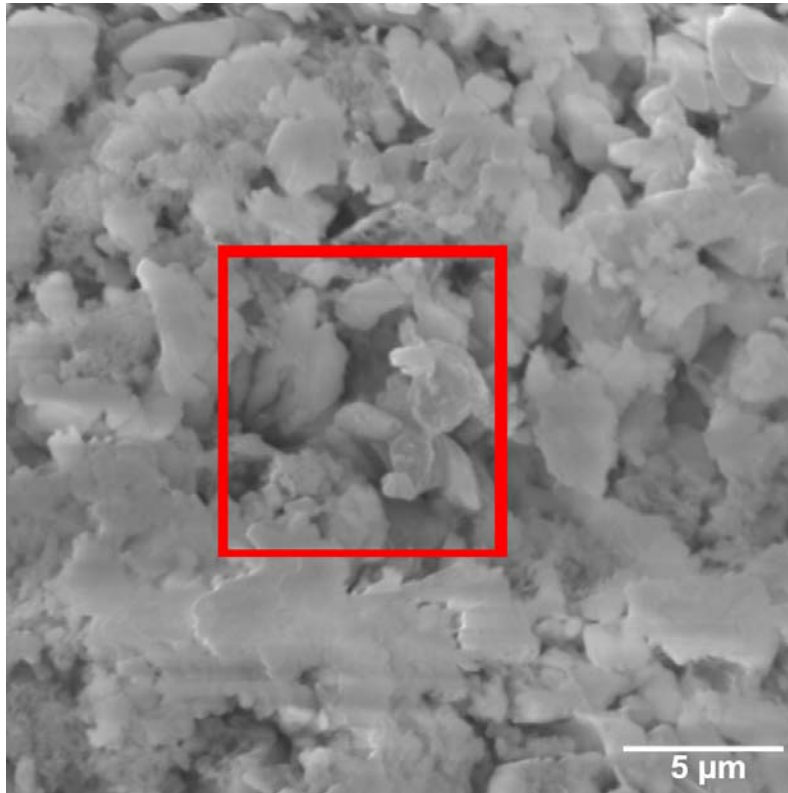
Foto 5 – Am-5.1 Eixos. Agregado de plaquetas hexagonais de gipso e calcita na superfície da telha. Em destaque o local da FOTO 6

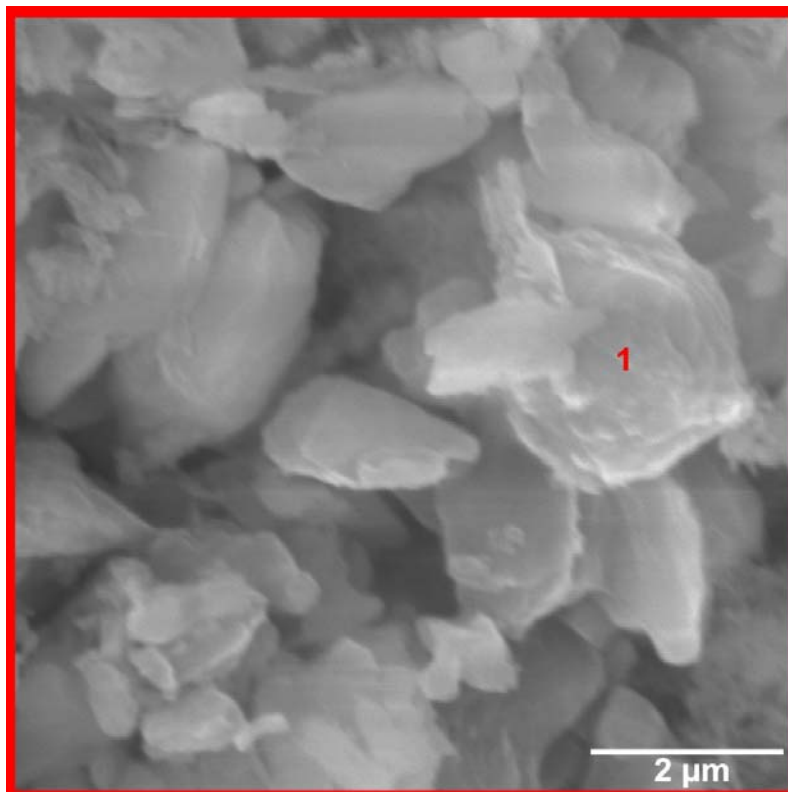
Foto 6 – Am-5.1 Eixos. Localização do ponto 1, analisado por EDS.

Tabela 7 - Am-5.1 Eixos. Análise semi-quantitativa EDS – plaquetas de gipso e carbonato.

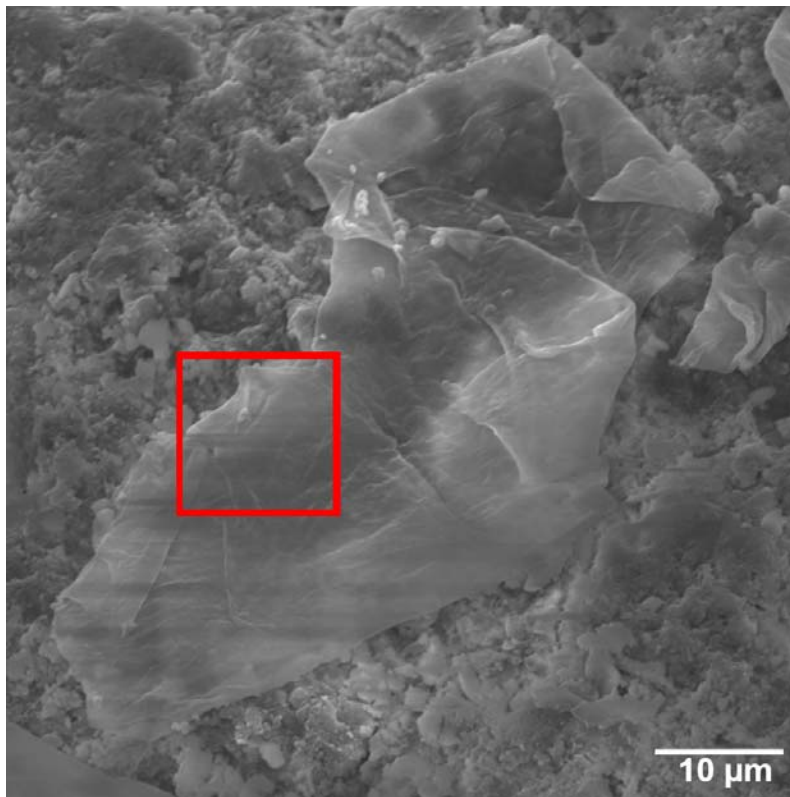
Foto 7 – Am-5.1 Eixos. Placa com faces retas na superfície da telha. Em destaque o local da FOTO 8.

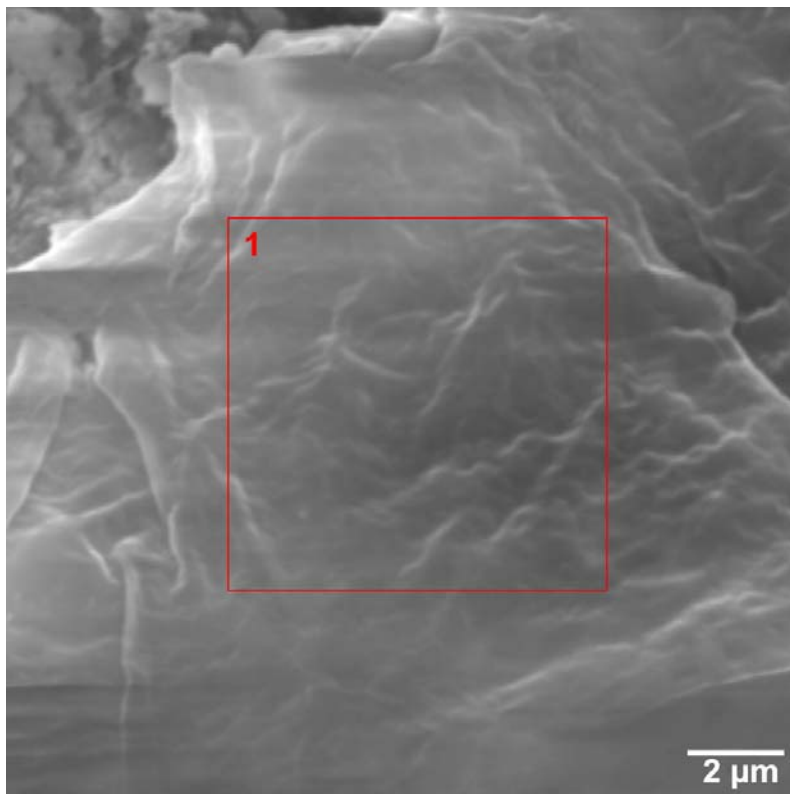
Foto 8 – Am-5.1 Eixos. Localização da área 1, analisada por EDS.

Tabela 8 - Am-5.1 Eixos. Análise semi-quantitativa EDS – placa hexagonal.

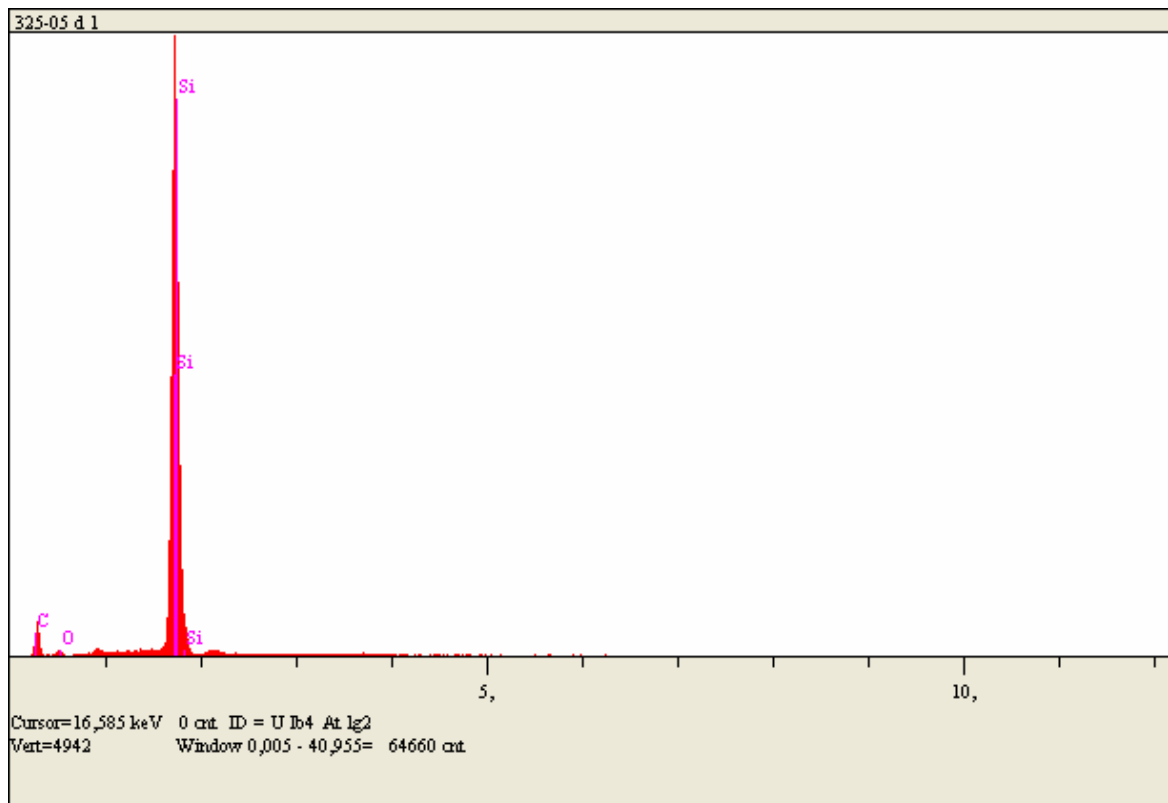
**Figura 9** - Am-5.1 Eixos. Espectro obtido por EDS do ponto 1.

Foto 9 – Am-5.1 Eixos.
Provável sílica gelatinizada da
zona de corrosão. Greta no
canto esquerdo e no canto
direito inferior.

Tabela 9 - Am-5.1 Eixos. Análise semi-quantitativa EDS – provável sílica gelatinizada da zona de corrosão.

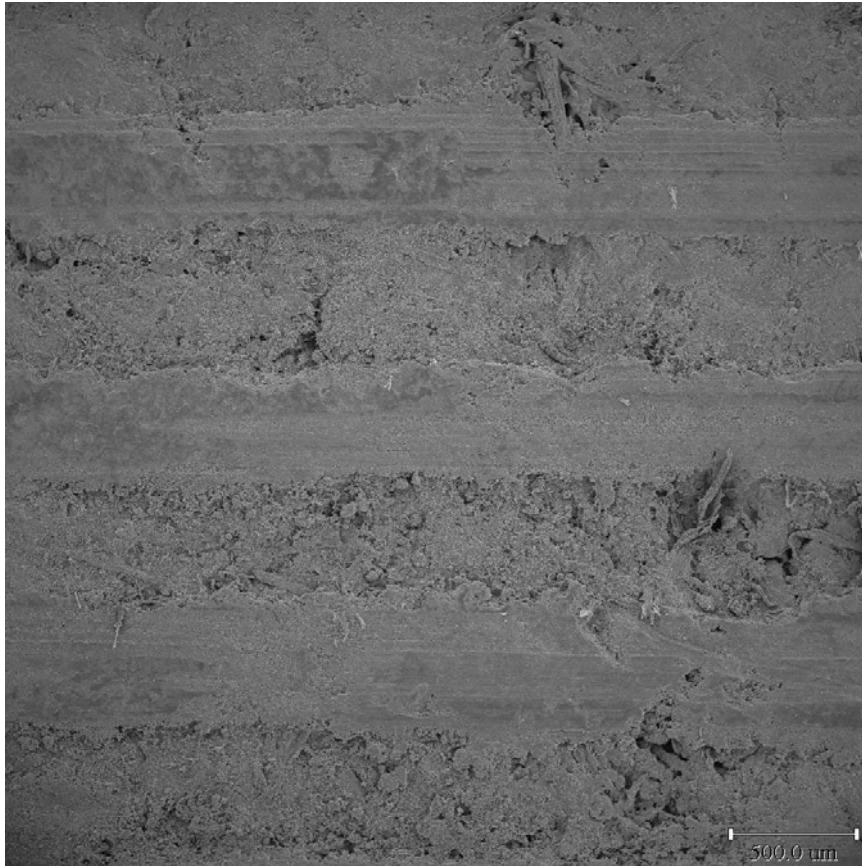
Foto 10 – Nova. Vista geral (35x). Notar “estratificação” na telha, evidenciada por diferentes texturas entre as camadas.

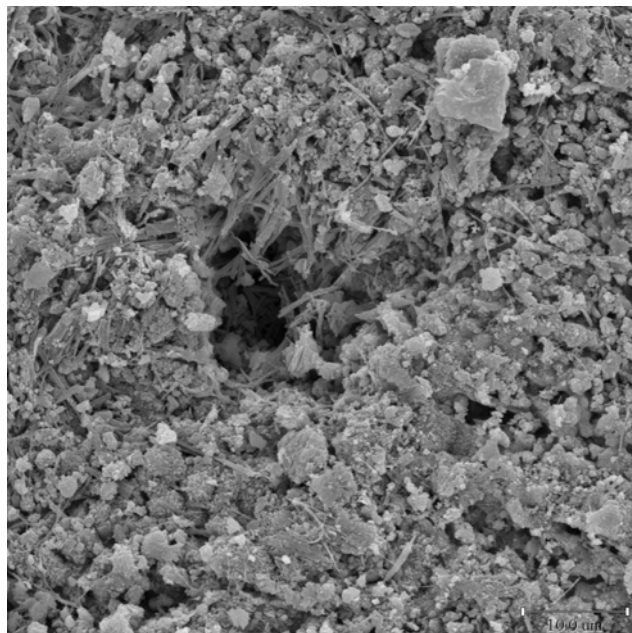
Foto 11 – Nova. Detalhe camada rugosa (2000x).

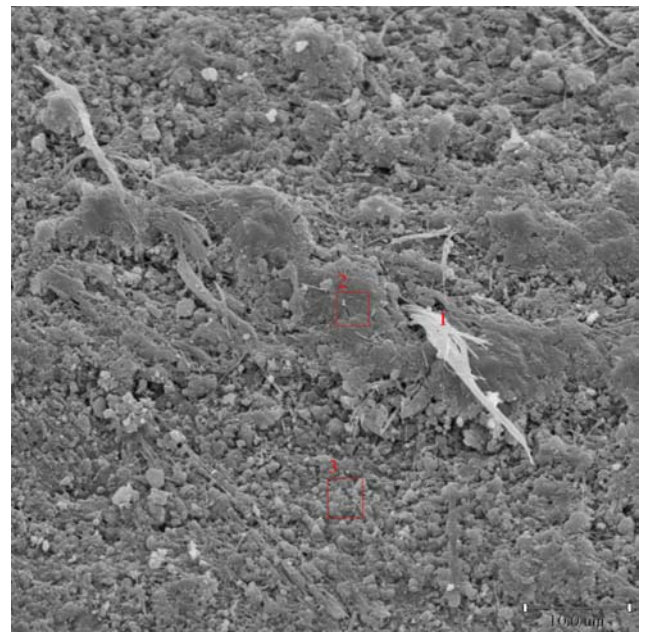
Foto 12 – Nova. Localização da área e pontos de análise por EDS – camada lisa (2000x).

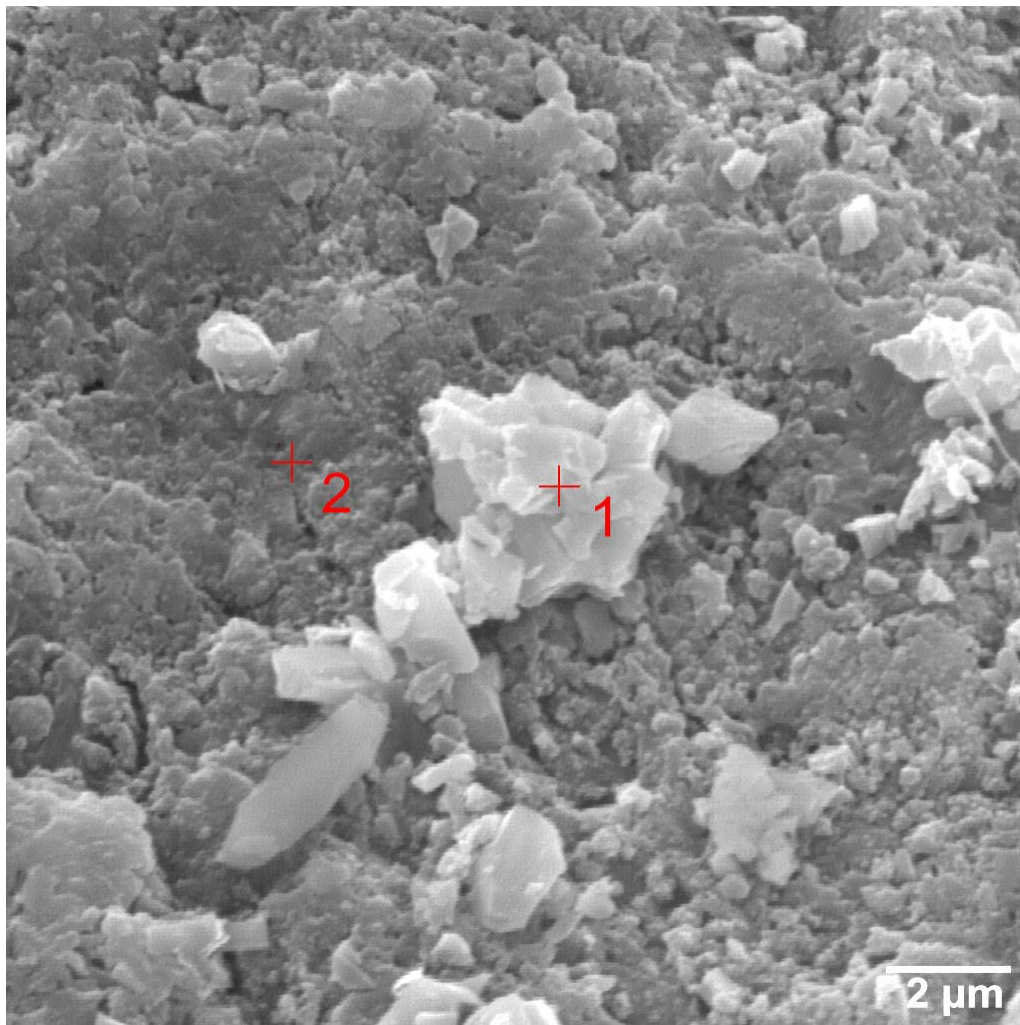
Foto 13 – Ondulada refeitório Descoberta. Localização dos pontos de análise por EDS.

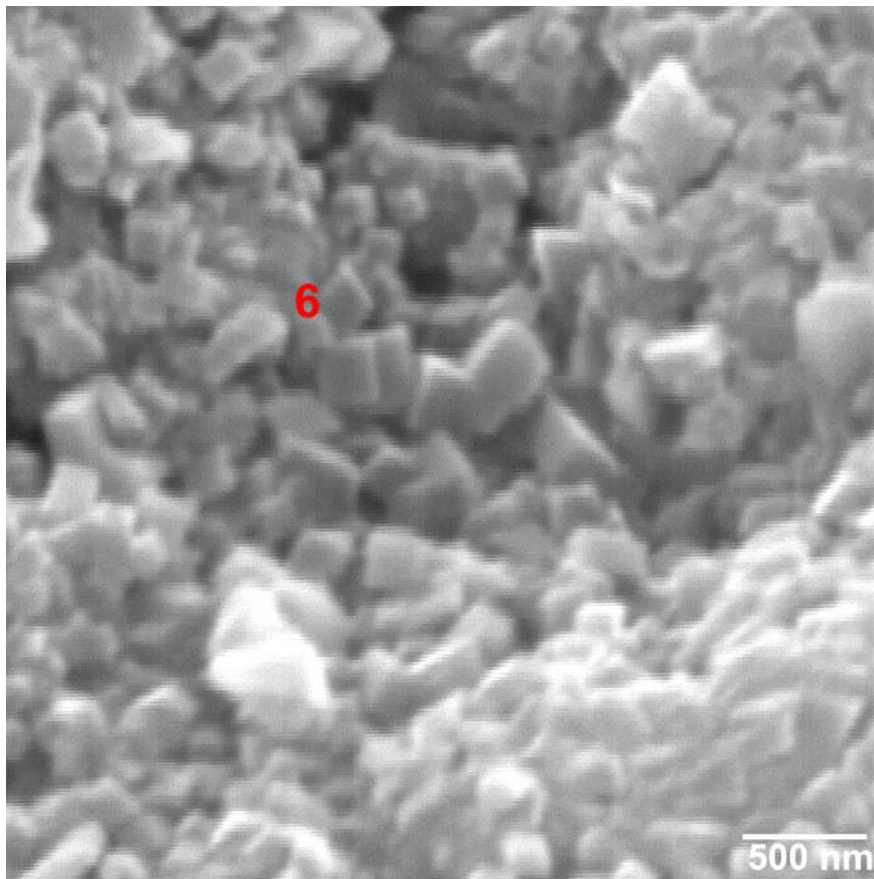
Foto 14 – Ondulada refeitório Descoberta. Localização do ponto de análise por EDS – região central (1000x).

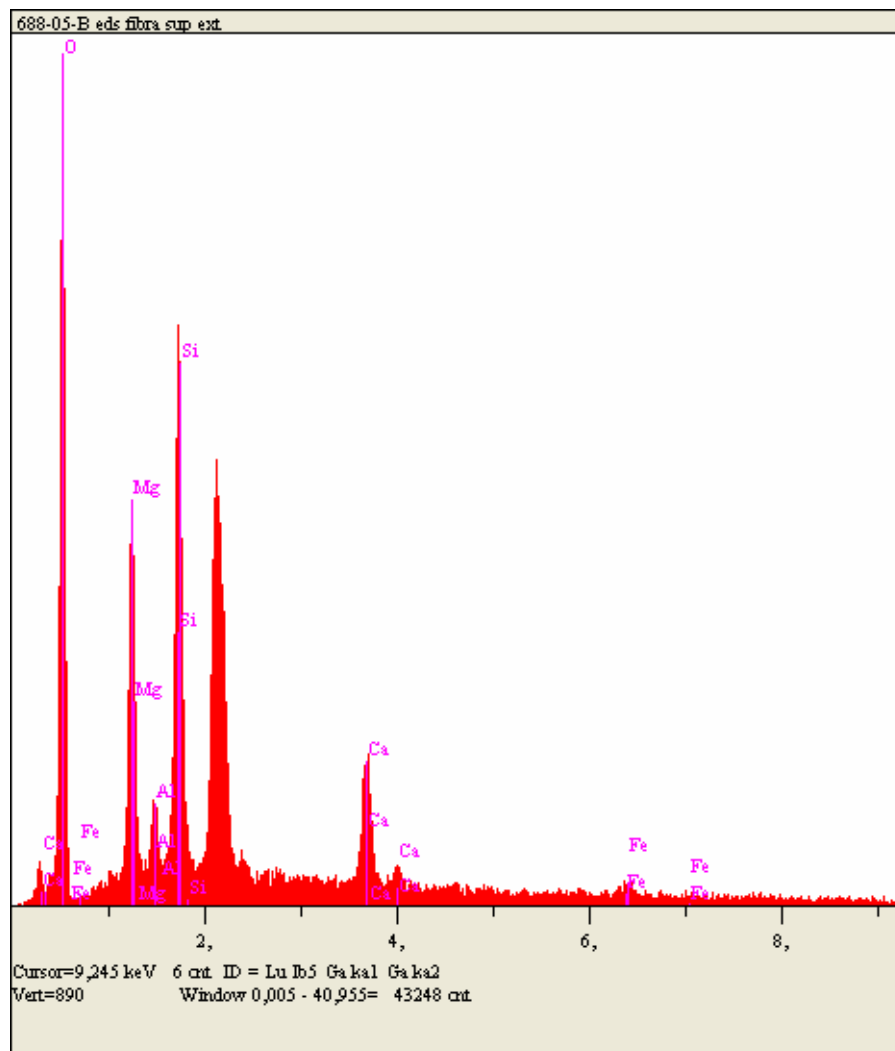
Figura 16 - Ondulada refeitório Descoberta. Espectro obtido por EDS da área 1.

Foto 16 – Ondulada refeitório Descoberta. Fibras de crisotila destituídas da matriz e impregnadas por calcita. Superfície externa.

Tabela 16 - Ondulada refeitório Descoberta. Análise semi-quantitativa EDS – fibras de crisotila possivelmente impregnadas por calcita.

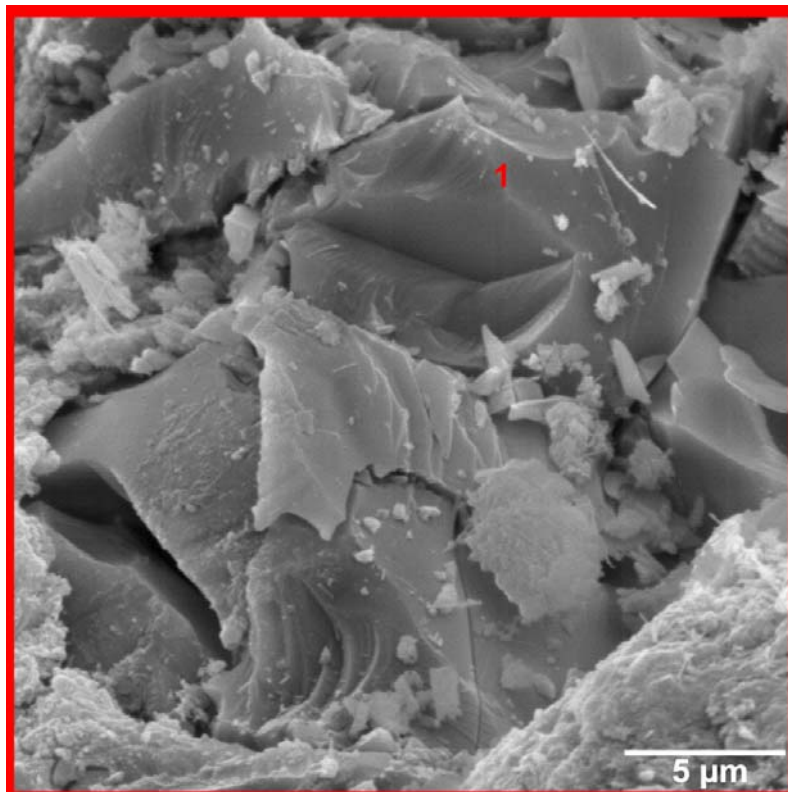
Foto 17 – Ondulada refeitório Descoberta. Sílica gelatinizada, gretada, na zona de corrosão da telha. Em destaque o local da FOTO 18.

Foto 18 – Ondulada refeitório Descoberta. Localização do ponto 1, analisado por EDS.

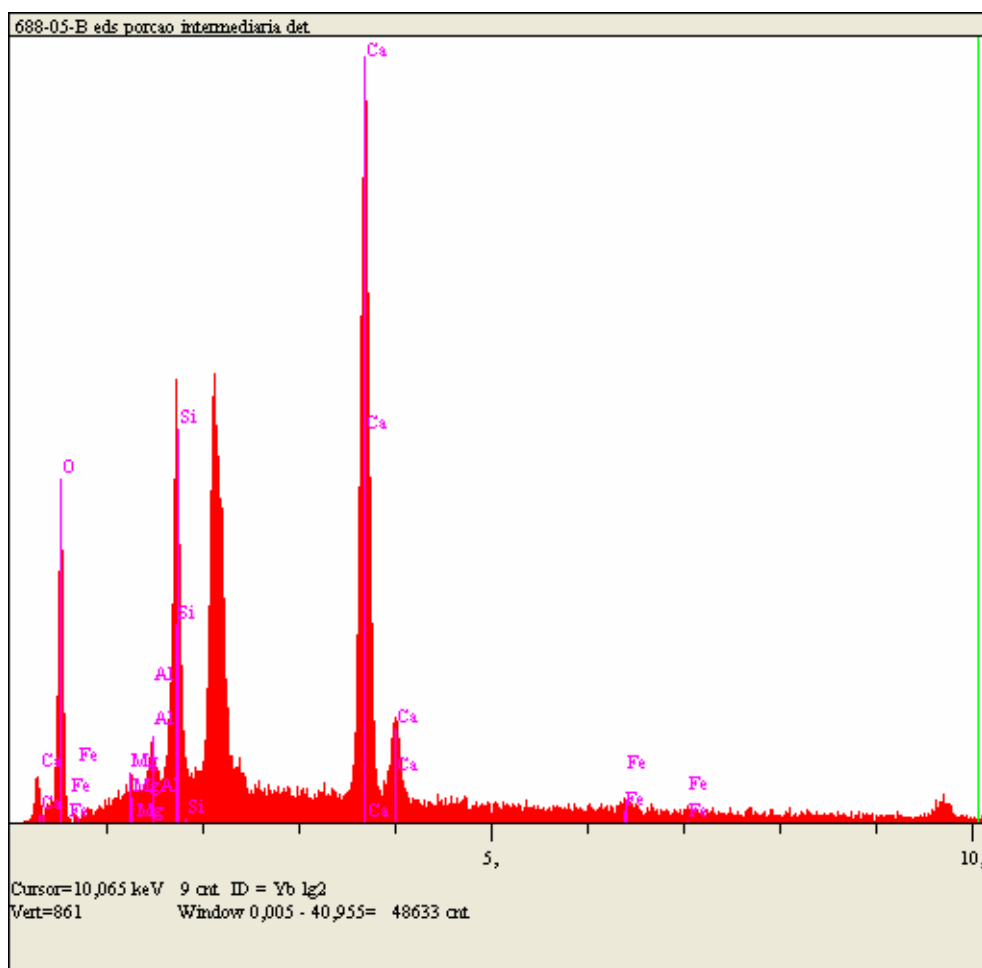
Figura 18 - Ondulada refeitório Descoberta. Espectro obtido por EDS da área 1.

Foto 19 Ondulada refeatório Descoberta. Provável mistura de C-S-H e calcita na zona intermediária à de corrosão e à interna.

Tabela 18 - Ondulada refeitório Descoberta. Análise semi-quantitativa EDS – zona intermediária.

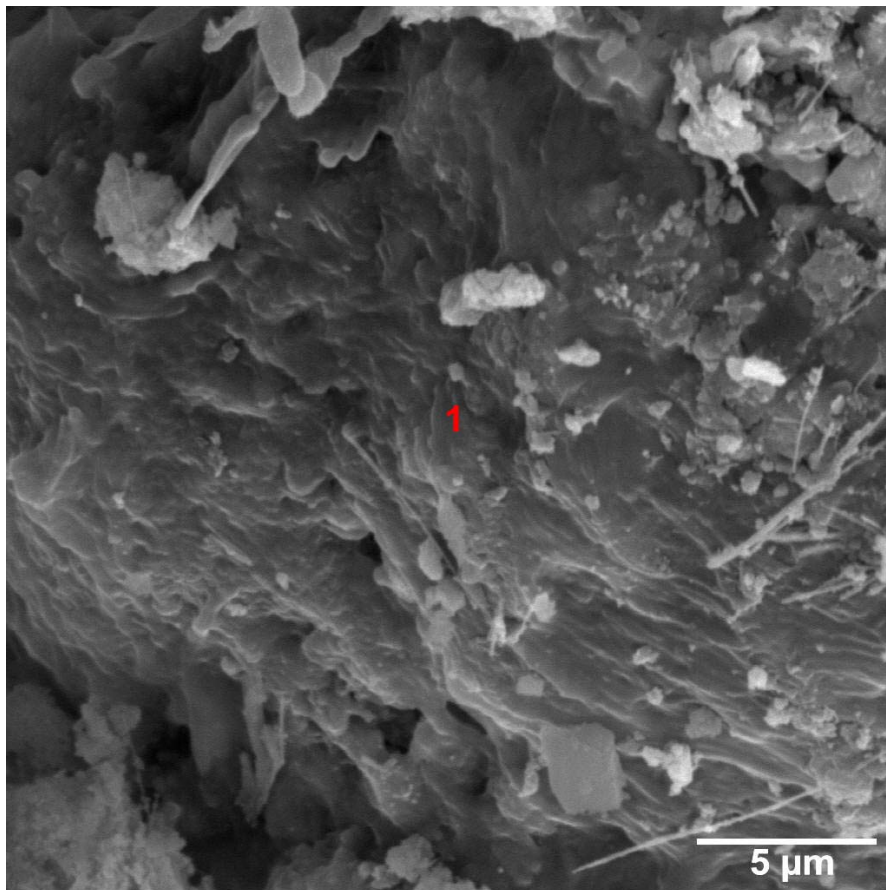
Foto 20 – Ondulada
refeitório Descoberta.
Provável matriz rica em
portlandita em zona interna
da telha.

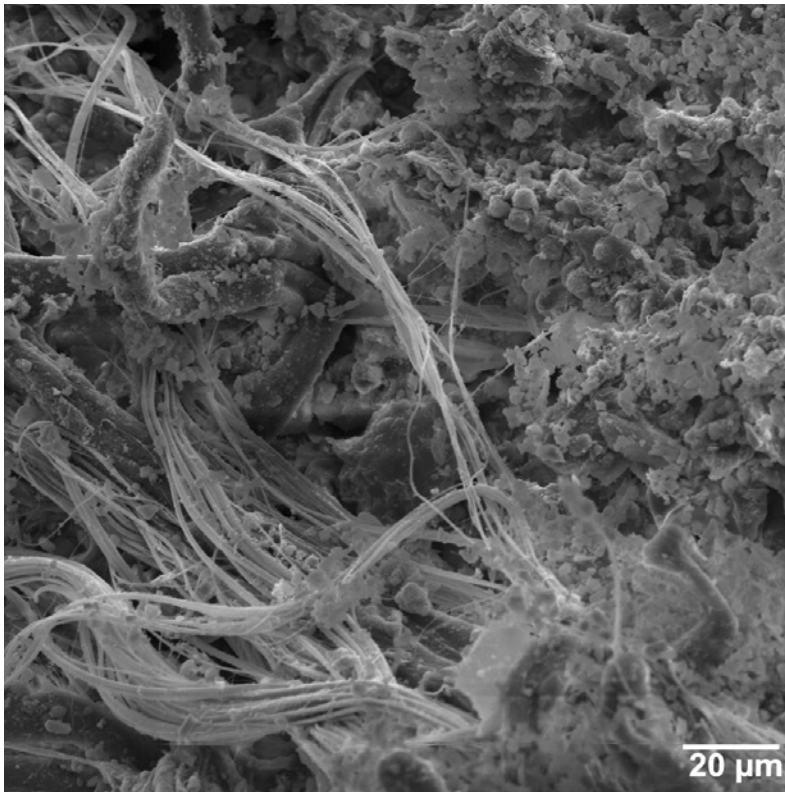
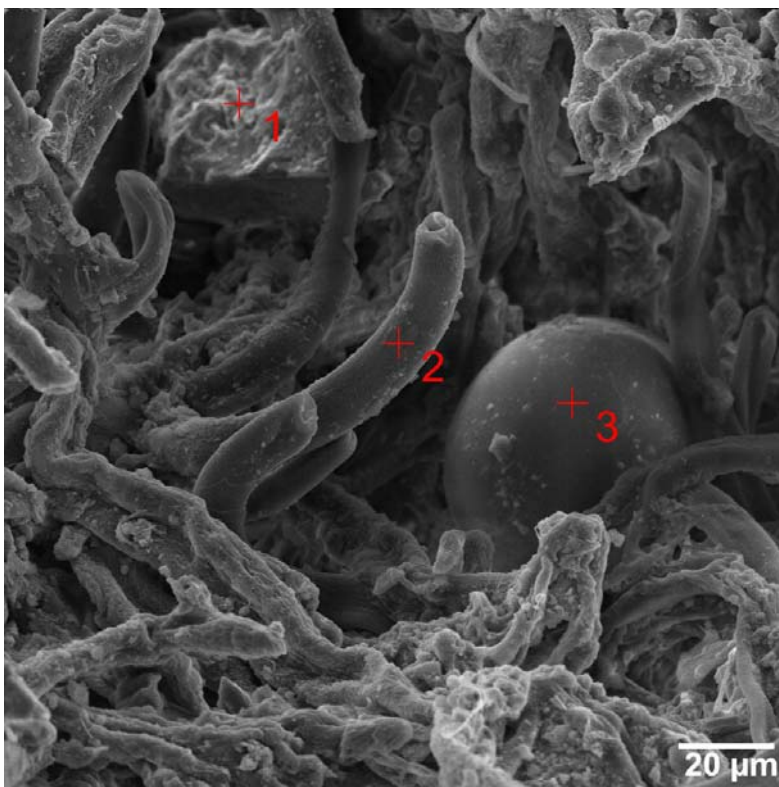
Foto 21 – Crespum Descoberta. Fibras de crisotila e de material biológico entrelaçados em superfície da telha.

Foto 22 – Crespum Descoberta. Fibras de crisotila e de material biológico entrelaçados em superfície da telha.

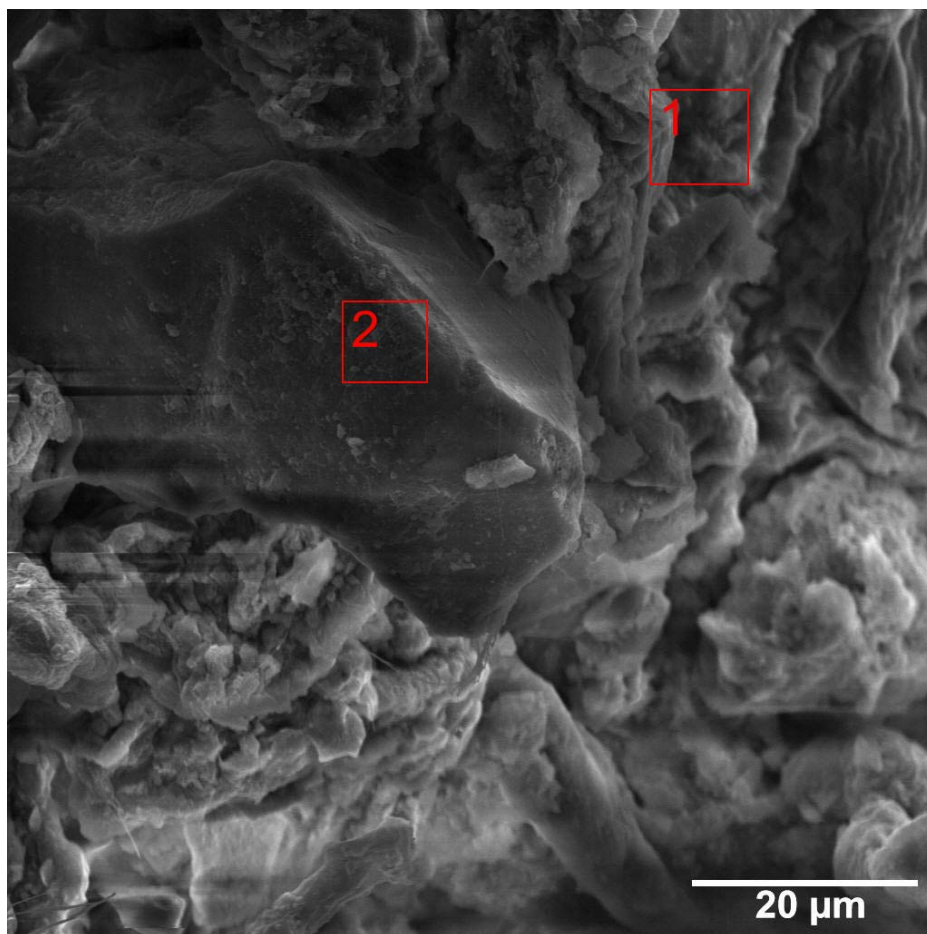
Foto 23 – Crespum Descoberta. Localização do ponto de análise por EDS (1000x).

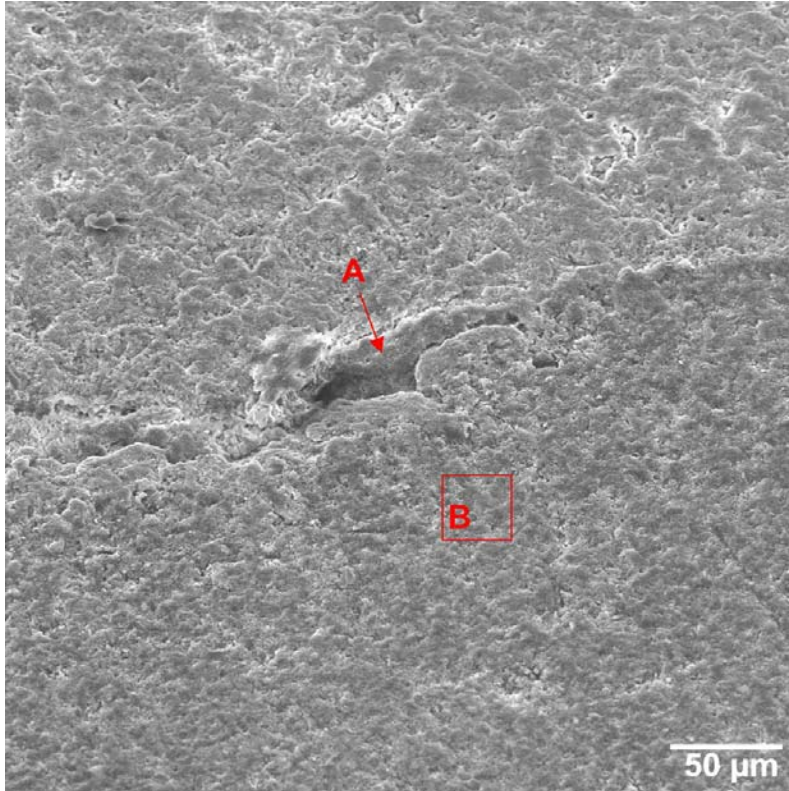
Foto 24 – Pavilhão Phebo
Descoberta. Filme descontínuo de fuligem (A), resina de preparação (porção inferior) e base da telha (porção superior).

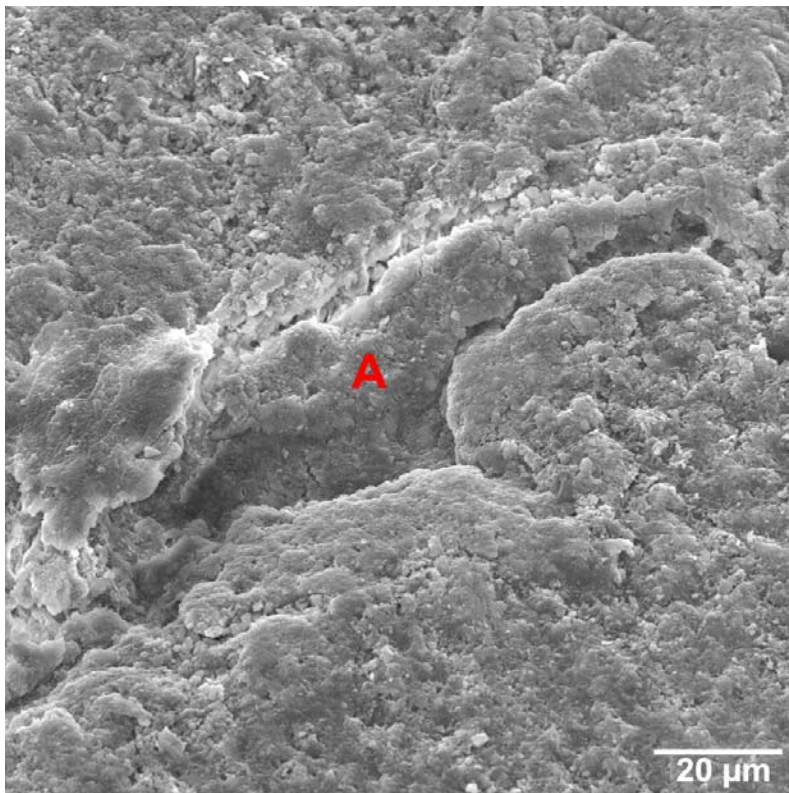
Foto 25 – Pavilhão Phebo
Descoberta. Detalhe do filme de fuligem e ponto de análise por EDS (A).

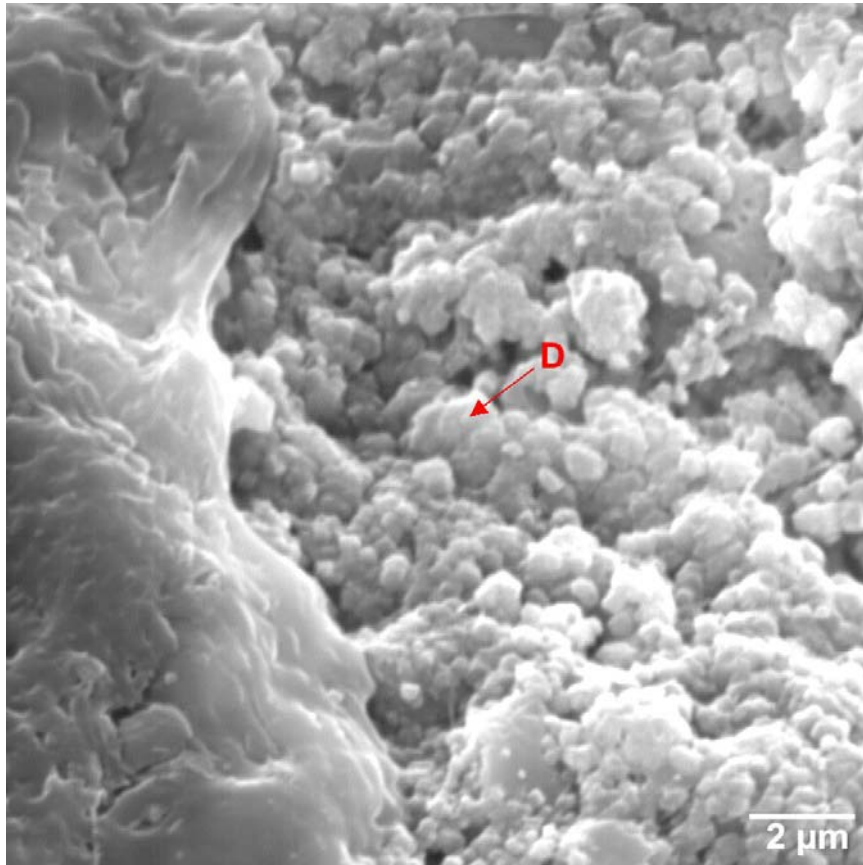
Foto 26 – Pavilhão Phebo Descoberta. Aglomerado de C-S-H + calcita na pasta cimentícia.

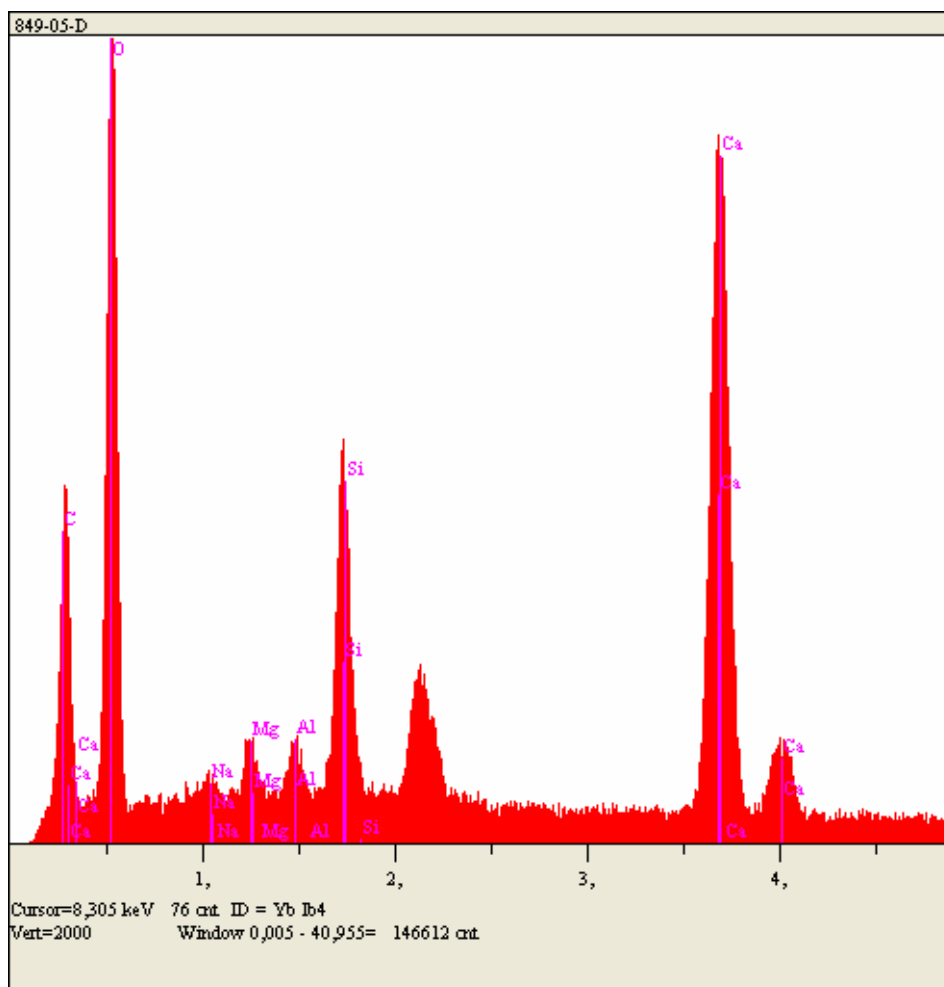
Figura 26 - Pavilhão Phebo Descoberta. Espectro obtido por EDS da área D.

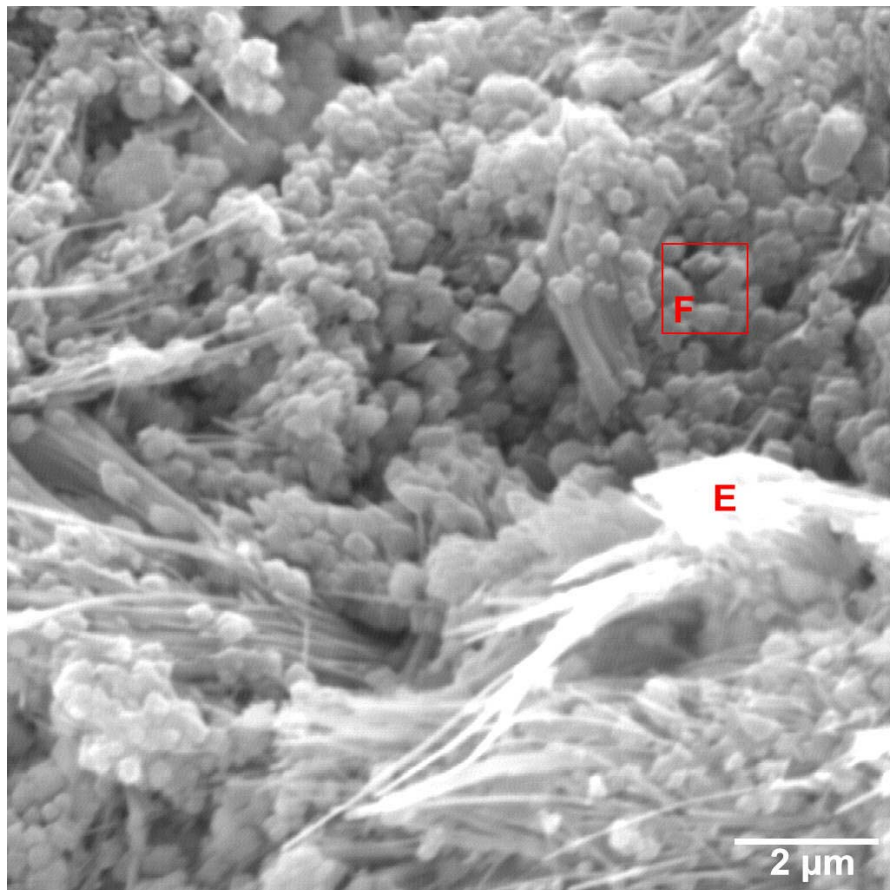
Foto 27 – Pavilhão Phebo Descoberta. Trama de fibras de crisotila (E) impregnada com grão de carbonato da matriz (F).
