Instituto de Pesquisas Tecnológicas

RELATÓRIO TÉCNICO N° 85 176-205 (3 Vias)

**ESTUDO DAS ALTERAÇÕES DAS TELHAS DE
CIMENTO-AMIANTO AO LONGO DO USO, PELA
EXPOSIÇÃO ÀS INTEMPÉRIES**

Cliente: Instituto Brasileiro de Crisotila

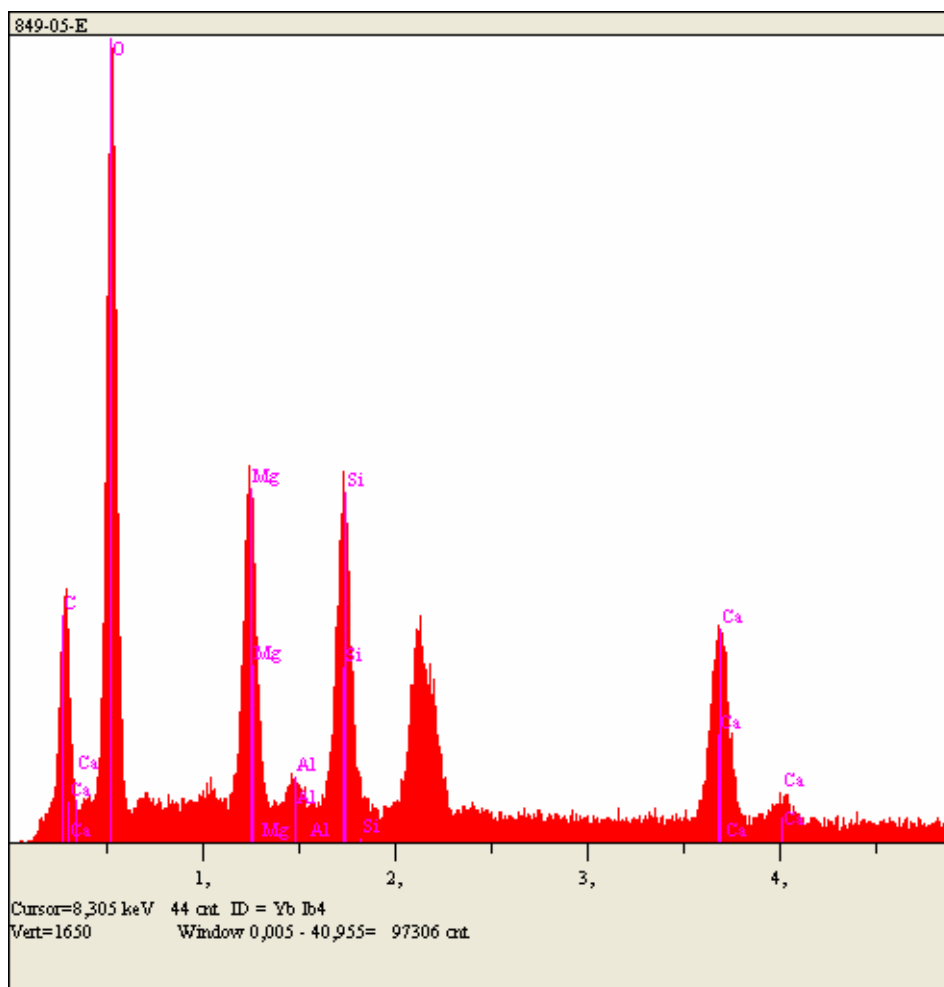
Figura 27 - Pavilhão Phebo Descoberta. Espectro obtido por EDS do ponto E.

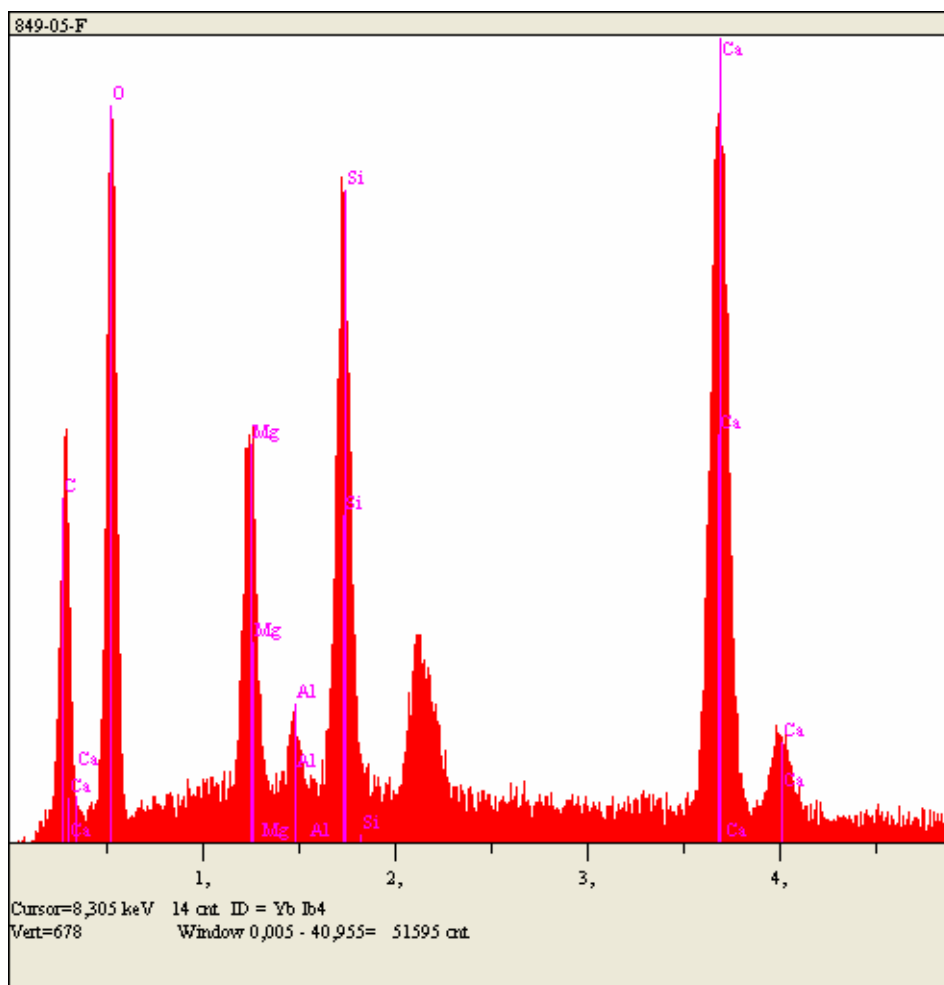
Figura 28 - Pavilhão Phebo Descoberta. Espectro obtido por EDS do ponto F.

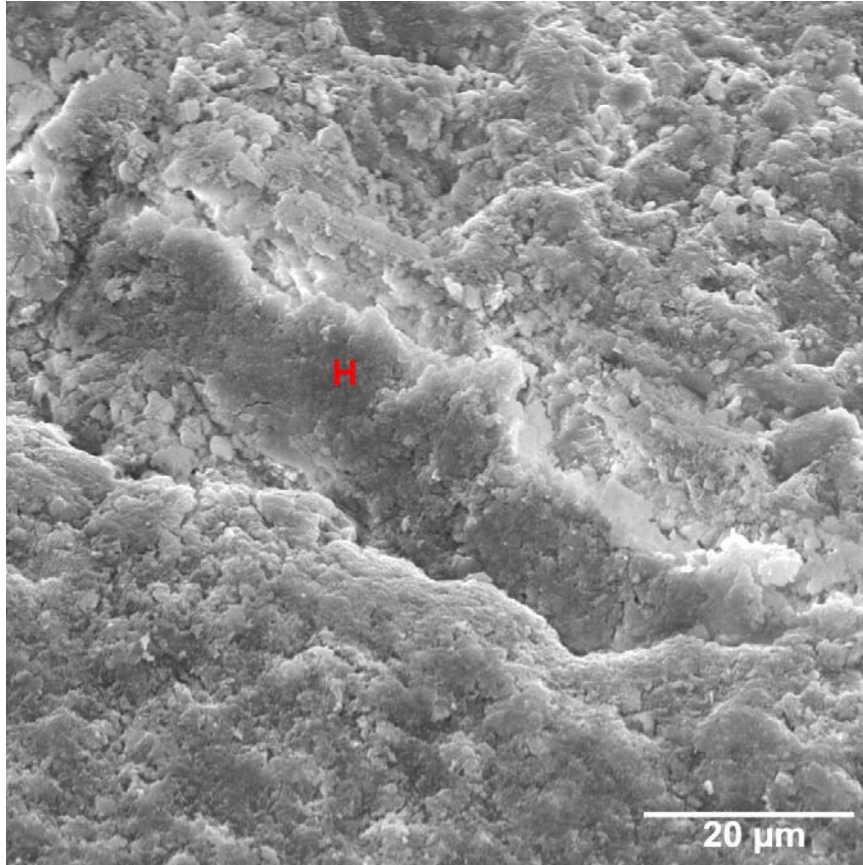
Foto 28 – Pavilhão Phebo Descoberta. Filme descontínuo de fuligem. Localização do ponto H analisado por EDS.

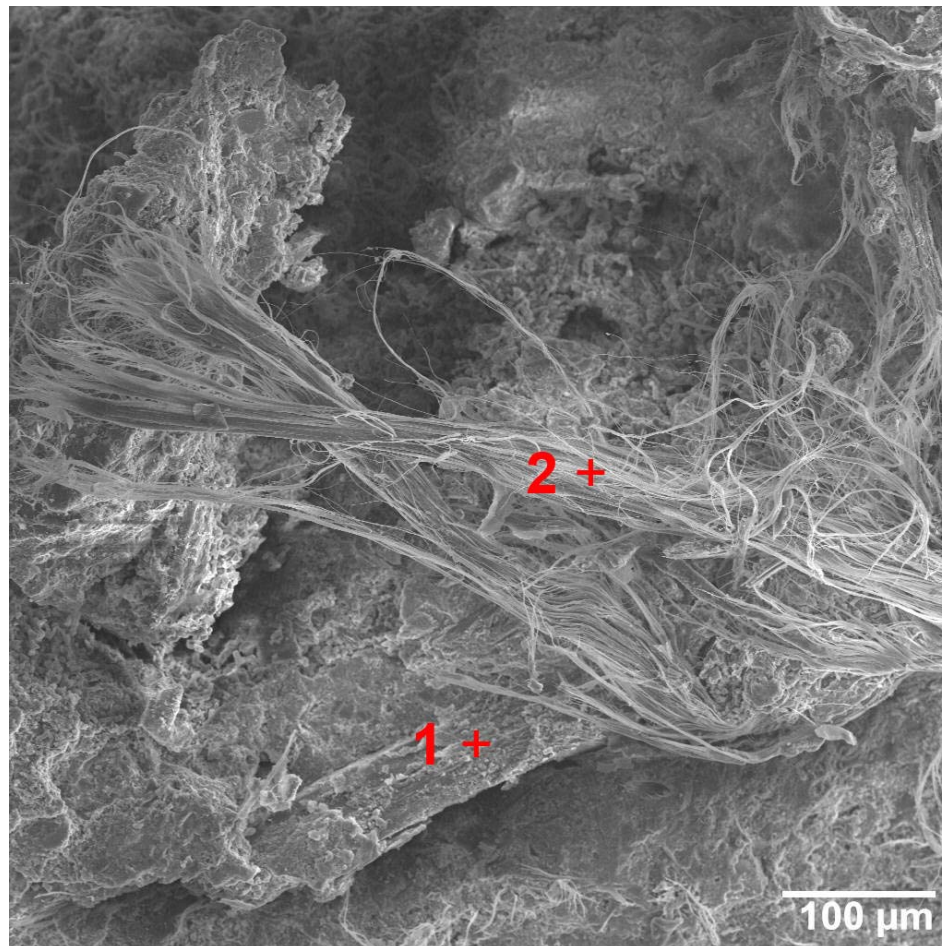
Foto 29 – Embalagens – Phebo. Localização dos pontos de análise por EDS.
